<b>Emplacement</b>	LÉVIS
<b>Type d'actif</b>	Pickup ou VUS gros format
<b>Marque / Modèle / Année</b>	DODGE JOURNEY SXT 2017
<b>NIV</b>	3C4PDCCG2HT594389
<b>Odomètre</b>	160316 km
<b>Nombre de clés</b>	2

**Rapport de dommages**

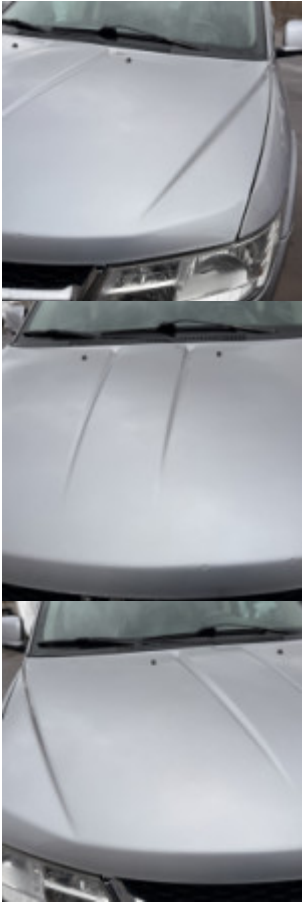
Section	Niveau de dommage	Types de dommage	Détails	Photo
Capot	Mineur	Éclat de peinture, Égratignure(s)

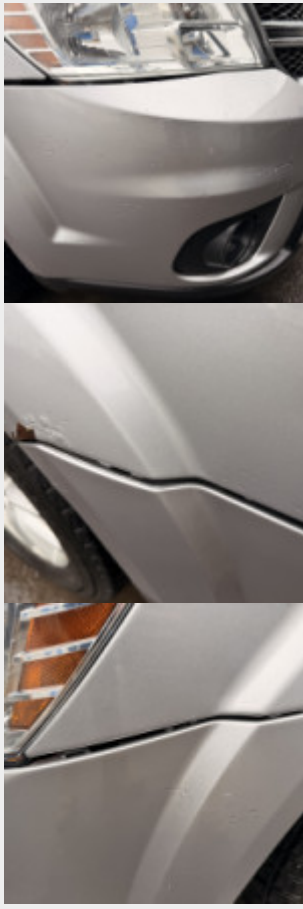
Section	Niveau de dommage	Types de dommage	Détails	Photo
Pare-chocs avant	Modéré	Bris, Égratignure(s)

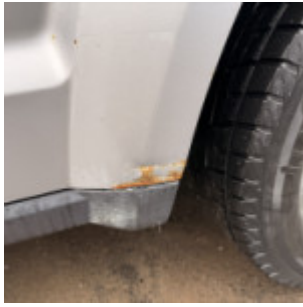
Porte arrière gauche	Mineur	Bosse(s), Rouille, Égratignure(s)

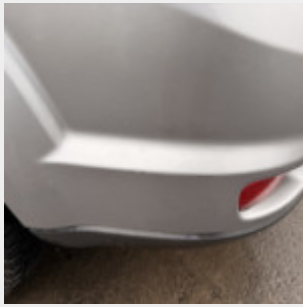
Pare-chocs arrière	Mineur	Égratignure(s)

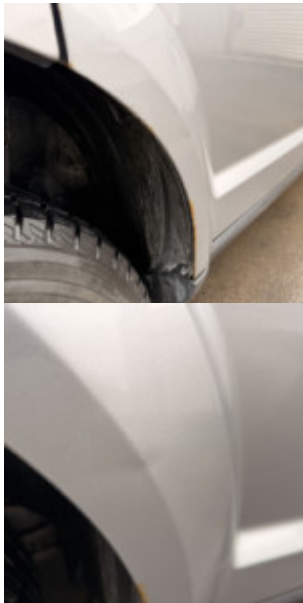
Section	Niveau de dommage	Types de dommage	Détails	Photo
Porte arrière droite	Modéré	Bosse(s), Rouille
