<b>Emplacement</b>	LÉVIS
<b>Type d'actif</b>	VTT
<b>Marque / Modèle / Année</b>	CF MOTO CFORCE 600 EPS TOURING 2021
<b>NIV</b>	LCELDUZB1M6011217
<b>Odomètre</b>	4961 km
<b>Nombre de clés</b>	1

Rapport de dommages

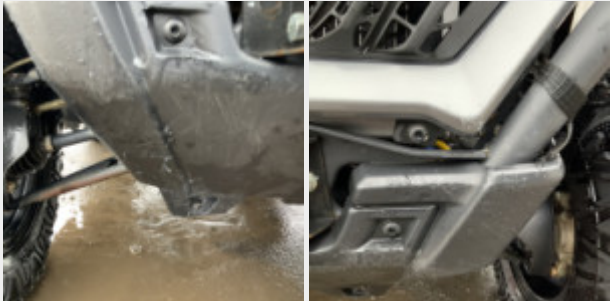
Section	Niveau de dommage	Types de dommage	Détails	Photo
Carrosserie avant	Modéré	Égratignure(s)

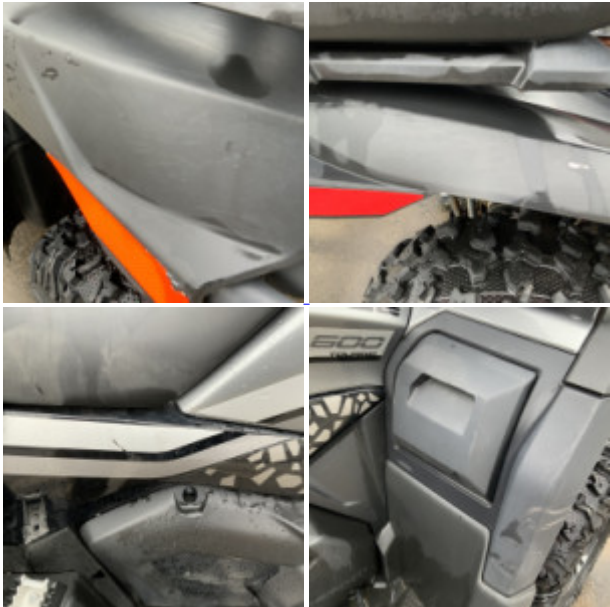
Carrosserie côté droite	Mineur	Égratignure(s)

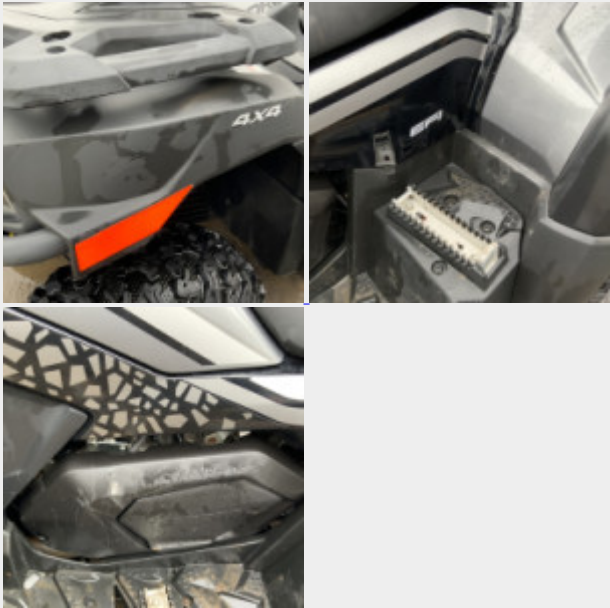
Carrosserie côté gauche	Mineur	Égratignure(s)
