| Marque / Modèle / Année | VOLKSWAGEN TIGUAN HIGHLINE 2021 |
| NIV | 3VV4B7AX0MM084177 |

Rapport de dommages

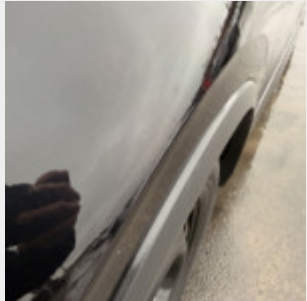
| Section | Niveau de dommage | Types de dommage | Détails | Photo |
|---|---|---|---|---|
| Aile avant gauche | Mineur | Éclat de peinture, Égratignure(s) | | |

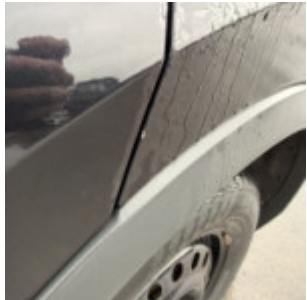
| Section | Niveau de dommage | Types de dommage | Détails | Photo |
|---|---|---|---|---|
| Aile arrière gauche | Mineur | Éclat de peinture | | |

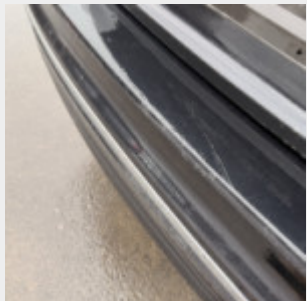
| Section | Niveau de dommage | Types de dommage | Détails | Photo |
|---|---|---|---|---|
| Pare-chocs arrière | Mineur | Égratignure(s) | | |

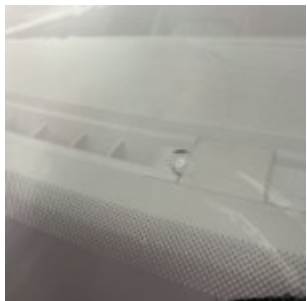
| Section | Niveau de dommage | Types de dommage | Détails | Photo |
|---|---|---|---|---|
| Pare-brise avant | Mineur | Cassure | | |
