<b>Emplacement</b>	LÉVIS
<b>Type d'actif</b>	Automobile
<b>Marque / Modèle / Année</b>	MERCEDES-BENZ C-CLASS C300-4M 2017
<b>NIV</b>	55SWF4KB4HU195742
<b>Odomètre</b>	183524 km
<b>Nombre de clés</b>	1

**Rapport de dommages**

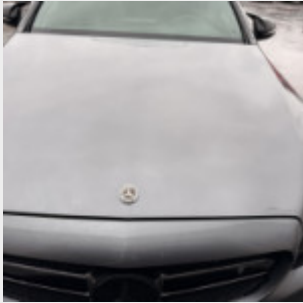
Section	Niveau de dommage	Types de dommage	Détails	Photo
Capot (centre)	Mineur	Éclat de peinture, Égratignure(s)

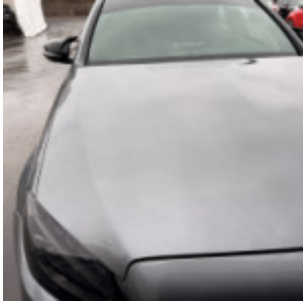
Capot (côté aile droite)	Mineur	Éclat de peinture, Égratignure(s)

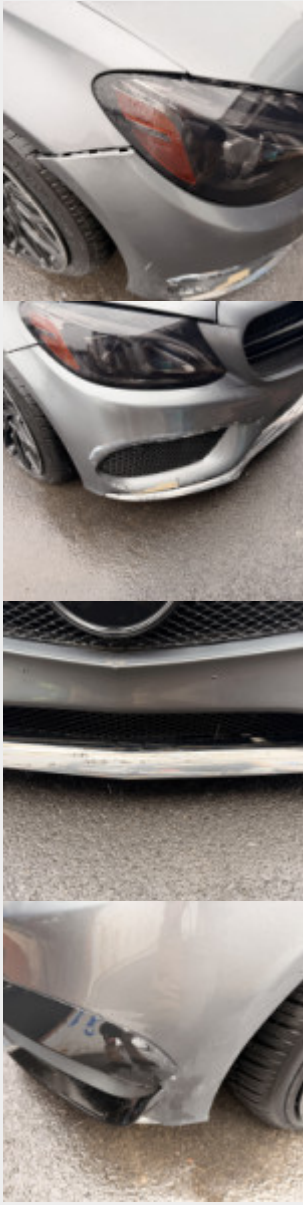
Section	Niveau de dommage	Types de dommage	Détails	Photo
Pare-chocs avant	Modéré	Bris, Éclat de peinture, Égratignure(s)

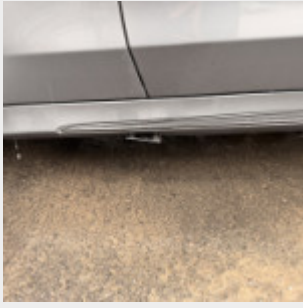
Section	Niveau de dommage	Types de dommage	Détails	Photo
Jupe gauche	Modéré	Bris

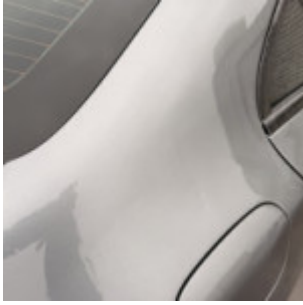
Aile arrière droite	Mineur	Égratignure(s)

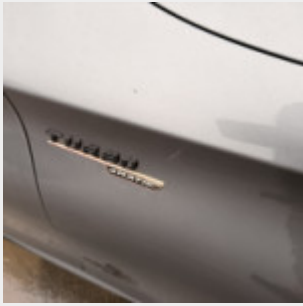
Aile avant droite	Mineur	Éclat de peinture, Égratignure(s)

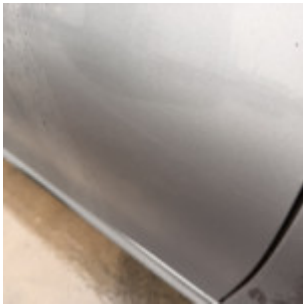
Porte avant droite (section principale)	Mineur	Éclat de peinture, Égratignure(s)

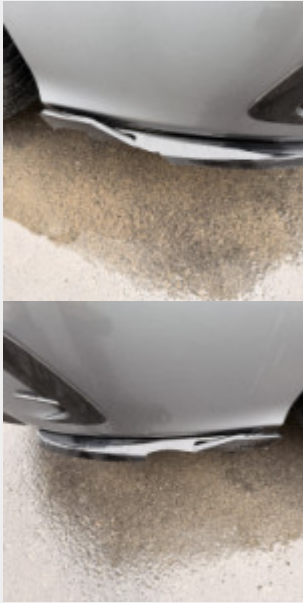
Section	Niveau de dommage	Types de dommage	Détails	Photo
Pare-chocs arrière	Mineur	Bris

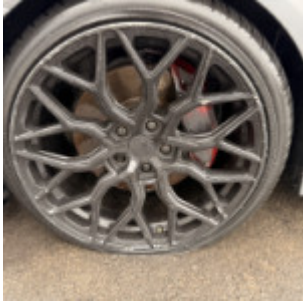
Jante avant gauche	Modéré	Égratignure(s)

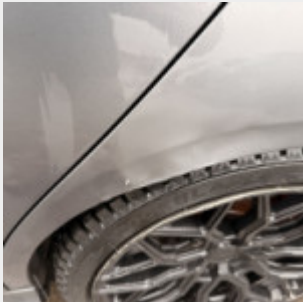
Aile arrière gauche	Modéré	Bosse(s), Égratignure(s)

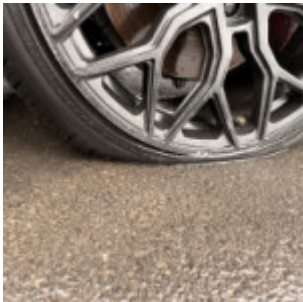
Pneu avant gauche	Majeur	Bris, Besoin d'un remplacement

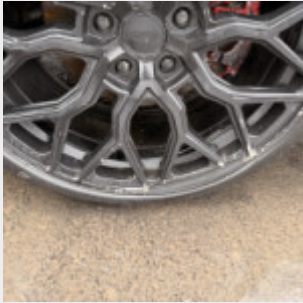
Section	Niveau de dommage	Types de dommage	Détails	Photo
Jante arrière gauche	Majeur	Bris, Besoin d'un remplacement

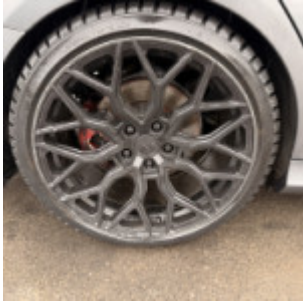
Jante arrière droite	Modéré	Égratignure(s)

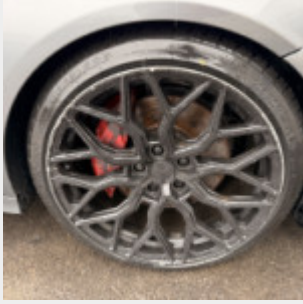
Jante avant droite	Modéré	Égratignure(s)
