Emplacement BOISBRIAND
Type d'actif Automobile
Marque / Modèle / Année KIA RIO 2022
NIV 3KPA25AD2NE473555
Odomètre 94404 km
Nombre de clés 2

Rapport de dommages

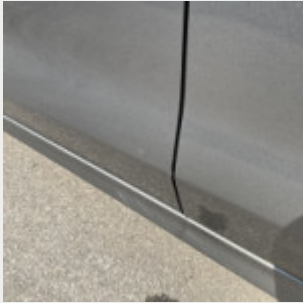
Section	Niveau de dommage	Types de dommage	Détails	Photo
Porte arrière gauche (section principale)	Mineur	Égratignure(s)
