Emplacement BOISBRIAND
Type d'actif Automobile
Marque / Modèle / Année BMW 320I XDRIVE 3-SERIES 2015
NIV WBA3C3C58FP664931
Odomètre 197353 km
Nombre de clés 2

Rapport de dommages

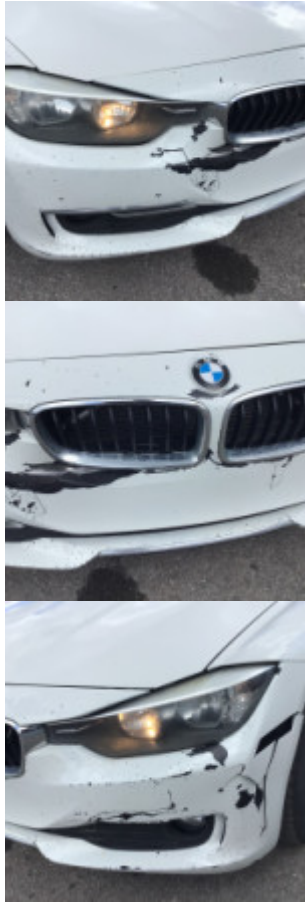
Section	Niveau de dommage	Types de dommage	Détails	Photo
Pare-chocs avant	Majeur	Bris, Besoin d'un remplacement, Éclat de peinture

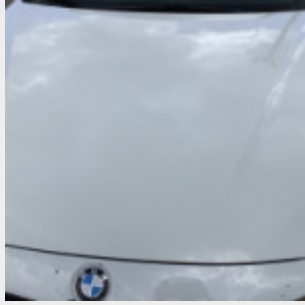
Capot (centre)	Modéré	Éclat de peinture

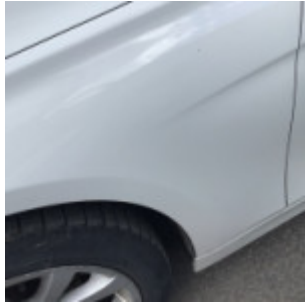
Aile avant gauche	Modéré	Autre, Éclat de peinture	POUSSIERES DE FREINS

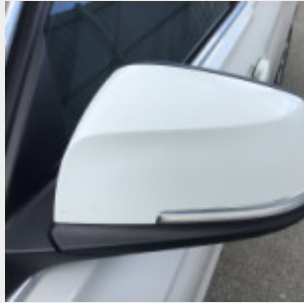
Section	Niveau de dommage	Types de dommage	Détails	Photo
Rétroviseur gauche	Majeur	Éclat de peinture

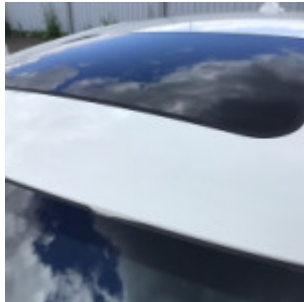
Toît	Mineur	Éclat de peinture, Égratignure(s)

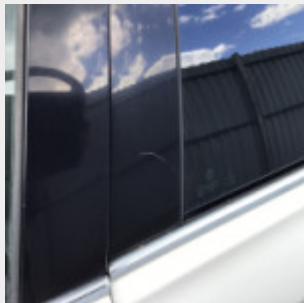
Montant central - côté gauche	Majeur	Égratignure(s)

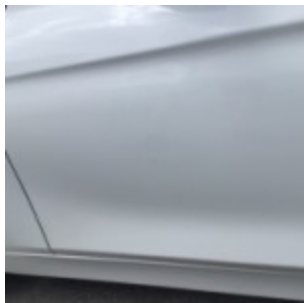
Porte avant gauche (section principale)	Mineur	Autre	poussieres de freins

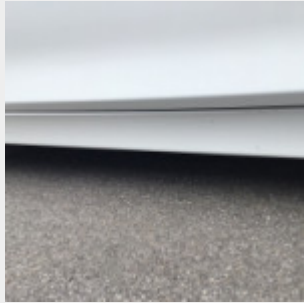
Section	Niveau de dommage	Types de dommage	Détails	Photo
Jupe gauche	Modéré	Éclat de peinture, Égratignure(s)

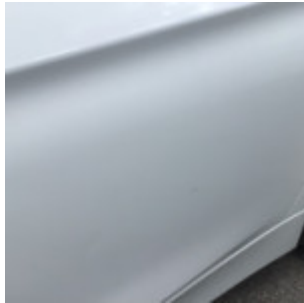
Porte arrière gauche (section principale)	Mineur	Égratignure(s)

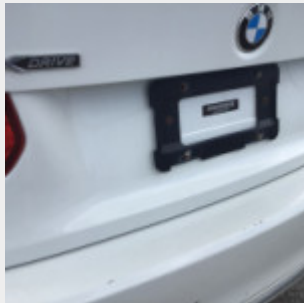
Arrière	Majeur	Éclat de peinture

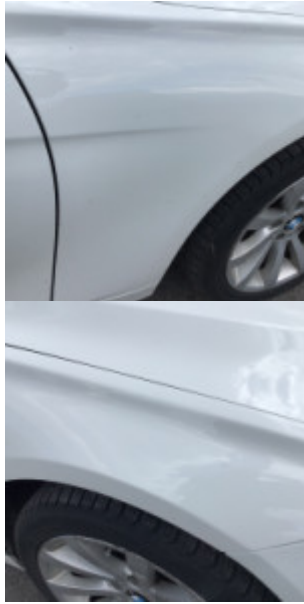
Section	Niveau de dommage	Types de dommage	Détails	Photo
Aile avant droite	Modéré	Autre, Éclat de peinture, Égratignure(s)	poussieres de freins
