Emplacement	LÉVIS
Type d'actif	Automobile
Marque / Modèle / Année	HYUNDAI SANTA FE PREFERRED 2019
NIV	5NMS3CAD9KH100507
Odomètre	168848 km
Nombre de clés	1

Rapport de dommages

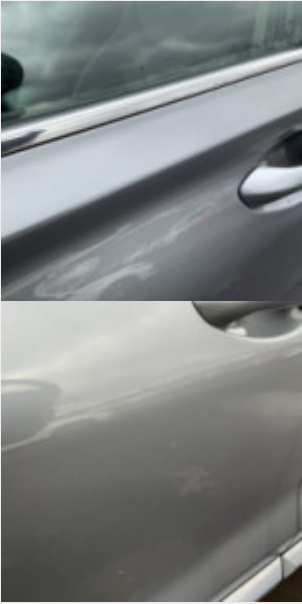
Section	Niveau de dommage	Types de dommage	Détails	Photo
Porte avant gauche (section principale)	Mineur	Égratignure(s)

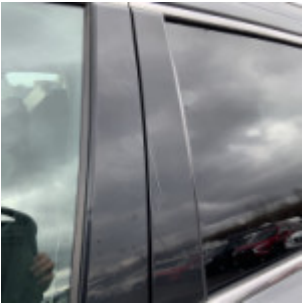
Montant central - côté gauche	Mineur	Égratignure(s)

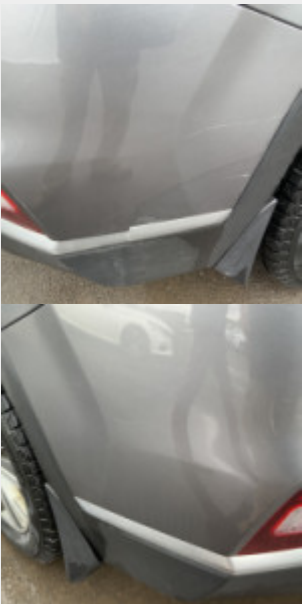
Pare-chocs arrière	Mineur	Égratignure(s)

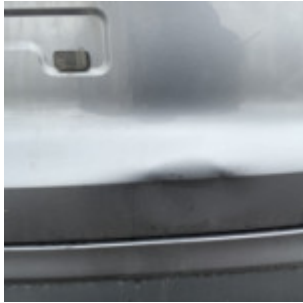
Section	Niveau de dommage	Types de dommage	Détails	Photo
Arrière	Modéré	Bosse(s), Égratignure(s)

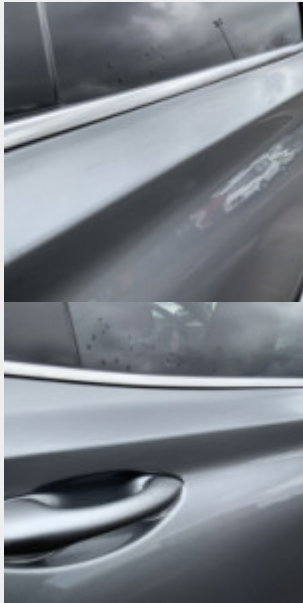
Porte arrière droite (section principale)	Mineur	Égratignure(s)
