<b>Emplacement</b>	LÉVIS
<b>Type d'actif</b>	Automobile
<b>Marque / Modèle / Année</b>	VOLKSWAGEN TIGUAN 4MOTION WOLFSBURG 2017
<b>NIV</b>	WVGNV7AX4HK025216
<b>Odomètre</b>	222803 km
<b>Nombre de clés</b>	1

**Rapport de dommages**

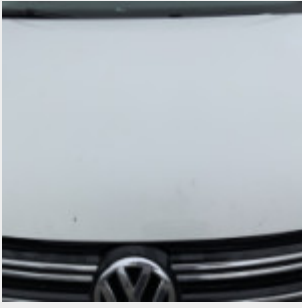
Section	Niveau de dommage	Types de dommage	Détails	Photo
Capot (centre)	Modéré	Éclat de peinture, Égratignure(s)

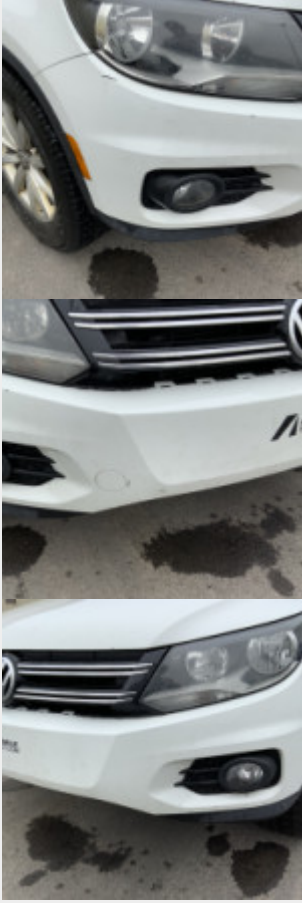
Capot (côté aile droite)	Modéré	Éclat de peinture, Égratignure(s)		 
Pare-chocs avant	Modéré

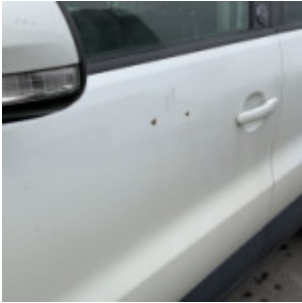
Section	Niveau de dommage	Types de dommage	Détails	Photo
Porte avant gauche (section principale)	Modéré	Éclat de peinture, Rouille, Égratignure(s)

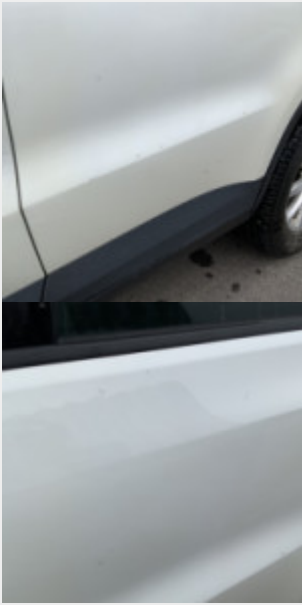
Porte arrière gauche (section principale)	Modéré	Éclat de peinture, Égratignure(s)

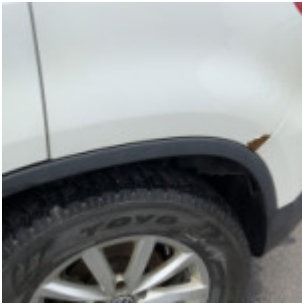
Aile arrière gauche	Modéré	Éclat de peinture, Rouille, Égratignure(s)

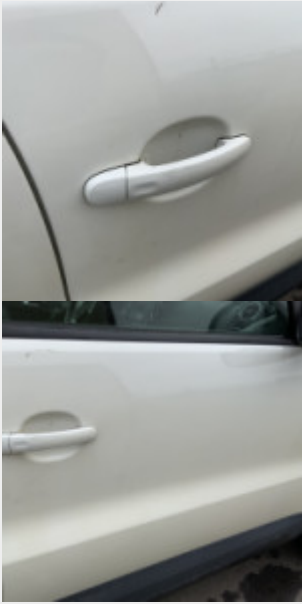
Section	Niveau de dommage	Types de dommage	Détails	Photo
Pare-chocs arrière	Modéré	Éclat de peinture, Rouille, Égratignure(s)		 
Porte arrière droite (section principale)	Modéré	Rouille, Égratignure(s)

Section	Niveau de dommage	Types de dommage	Détails	Photo
Porte avant droite (section principale)	Modéré	Rouille, Égratignure(s)

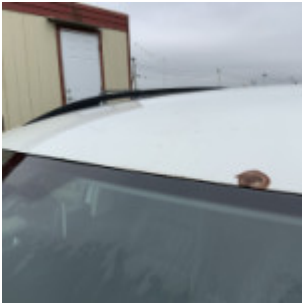
Toît	Modéré	Éclat de peinture, Rouille
