Emplacement	LÉVIS
Type d'actif	Roulotte
Marque / Modèle / Année	GULF STREAM AMERI-LITE 199DD 2019
NIV	1NL1G2118K1132336
Odomètre	
Nombre de clés	1

Rapport de dommages

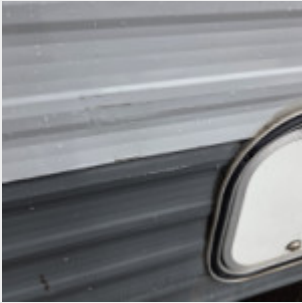
Section	Niveau de dommage	Types de dommage	Détails	Photo
Mur avant - côté gauche	Mineur	Égratignure(s)

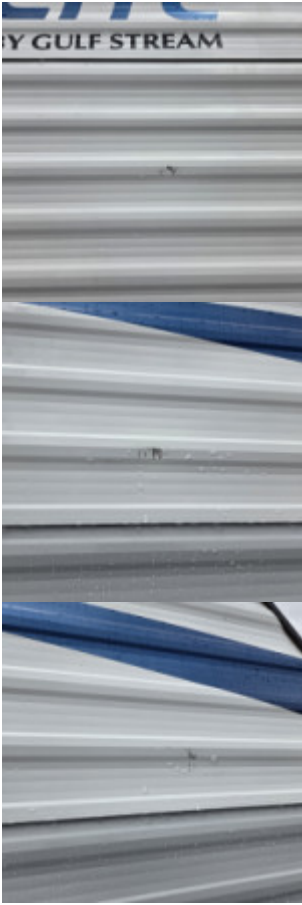
Mur arrière	Modéré	Égratignure(s)

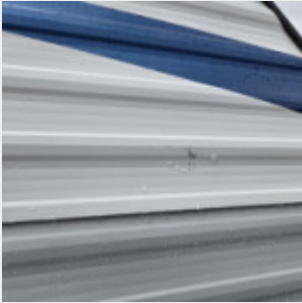
Mur arrière - côté droit	Mineur	Égratignure(s)

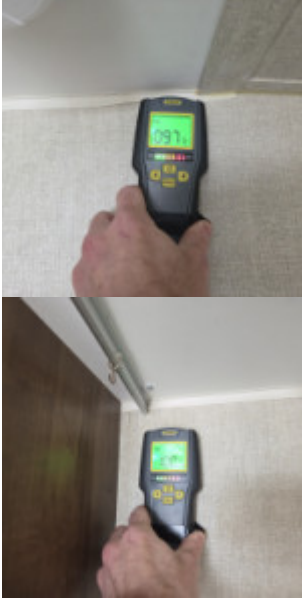
Déclaration	Aucune vérification n'a été effectuée sur les appareils Infiltration d'eau et/ou présence d'humidité (voir photos & rapport de dommages) Les frais d'acheteurs progressifs correspondent à un montant calculé en fonction de la valeur ajoutée au contrat de vente. Nous vous invitons à consulter la page des frais d'acheteurs prévue à cet effet pour obtenir tous les détails applicables.
Condition	humidité coté gauche à l'intérieur, quelques égratignures extérieures, bon état général.
Restrictions pour être apte à rouler	-
Grosueur de l'attache	2 5/16"
Grandeur (Pieds)	20
Poids (lbs)	3160
Nombre d'extensions	0
Batteries	Aucune
Bonbonnes propane	Aucune
Hivernisé	Oui, par l'ancien propriétaire
Options	Air climatisé, Auvent électrique, Radio, Frigidaire, Micro-onde, Congélateur, Cuisinière, Roue de secours, Fil de branchement

Section	Niveau de dommage	Types de dommage	Détails	Photo
Mur central - côté gauche	Modéré	Mesure d'humidité des murs
