<b>Emplacement</b>	LÉVIS
<b>Type d'actif</b>	Automobile
<b>Marque / Modèle / Année</b>	HYUNDAI ELANTRA GL 2018
<b>NIV</b>	KMHD84LF9JU510550
<b>Odomètre</b>	81453 km
<b>Nombre de clés</b>	1

**Rapport de dommages**

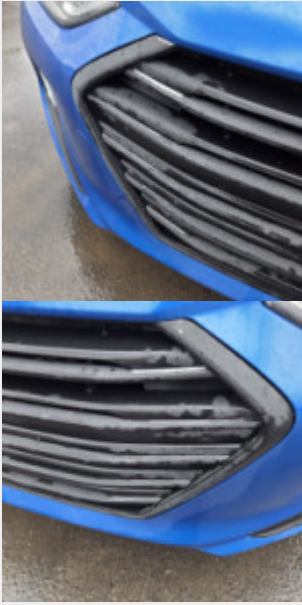
Section	Niveau de dommage	Types de dommage	Détails	Photo
Capot (centre)	Mineur	Éclat de peinture, Égratignure(s)		 
Capot (côté aile droite)	Mineur	Éclat de peinture, Égratignure(s)		 
Grille avant	Mineur	Éclat de peinture

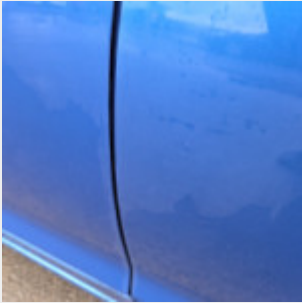
Section	Niveau de dommage	Types de dommage	Détails	Photo
Porte arrière gauche (section principale)	Mineur	Éclat de peinture, Égratignure(s)

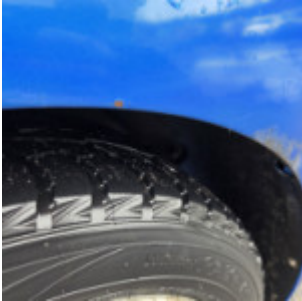
Aile arrière gauche	Mineur	Rouille

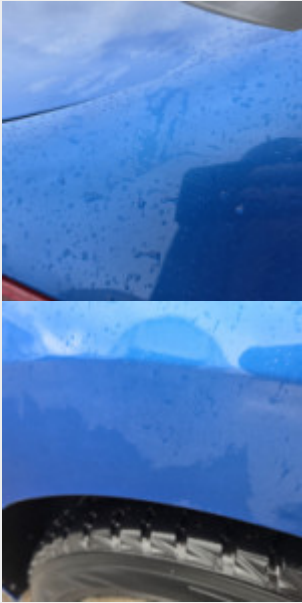
Aile arrière droite	Mineur	Égratignure(s)

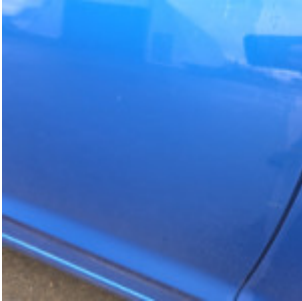
Porte arrière droite (section principale)	Mineur	Éclat de peinture, Égratignure(s)

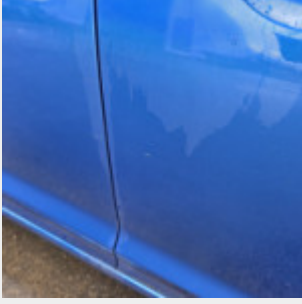
Section	Niveau de dommage	Types de dommage	Détails	Photo
Porte avant droite (section principale)	Mineur	Éclat de peinture, Égratignure(s)
