<b>Emplacement</b>	LÉVIS
<b>Type d'actif</b>	Roulotte
<b>Marque / Modèle / Année</b>	FOREST RIVER TRACER 274BH 2018
<b>NIV</b>	5ZT2TRSB4JB514151
<b>Odomètre</b>	
<b>Nombre de clés</b>

**Rapport de dommages**

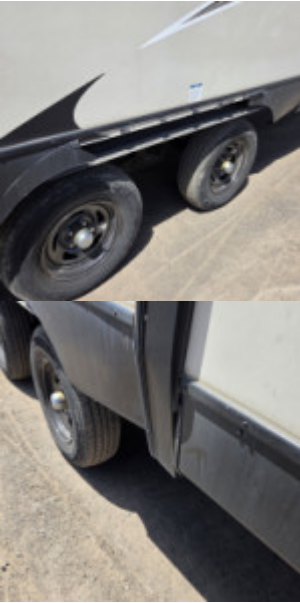
Section	Niveau de dommage	Types de dommage	Détails	Photo
Garde-Boue	Majeur	Bris

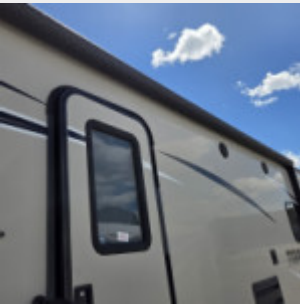
Auvent	Majeur	Autre	non fonctionnel

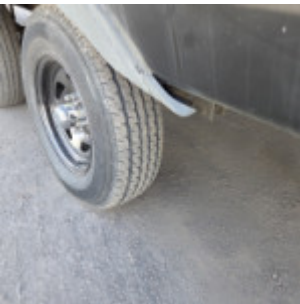
Mur central - côté droit	Mineur	Bosse(s)

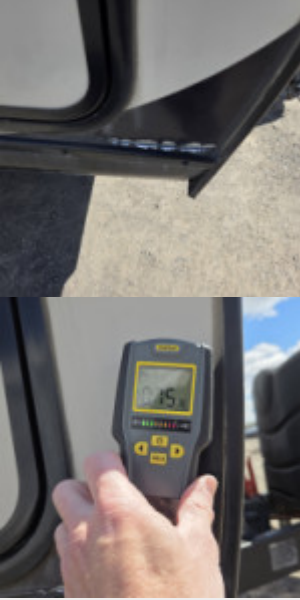
Section	Niveau de dommage	Types de dommage	Détails	Photo
Mur avant - côté droit	Modéré	Bris, Mesure d'humidité des murs

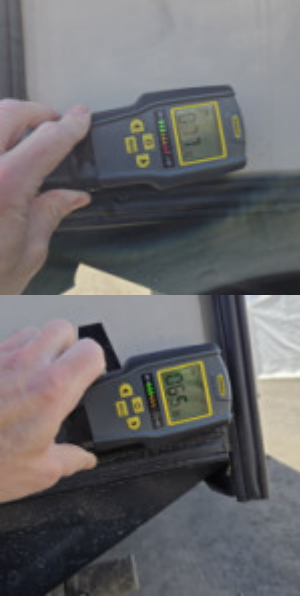
Mur arrière	Majeur	Mesure d'humidité des murs

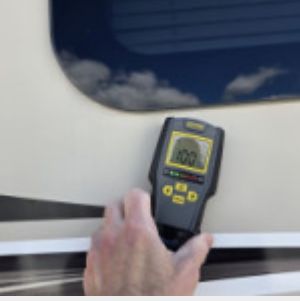
Mur arrière - côté droit	Majeur	Mesure d'humidité des murs
