Emplacement	LÉVIS
Type d'actif	Roulotte
Marque / Modèle / Année	KEYSTONE SPRINGDALE 1790 FQ 2020
NIV	4YDT17910LW107479
Odomètre	
Nombre de clés	1

Rapport de dommages

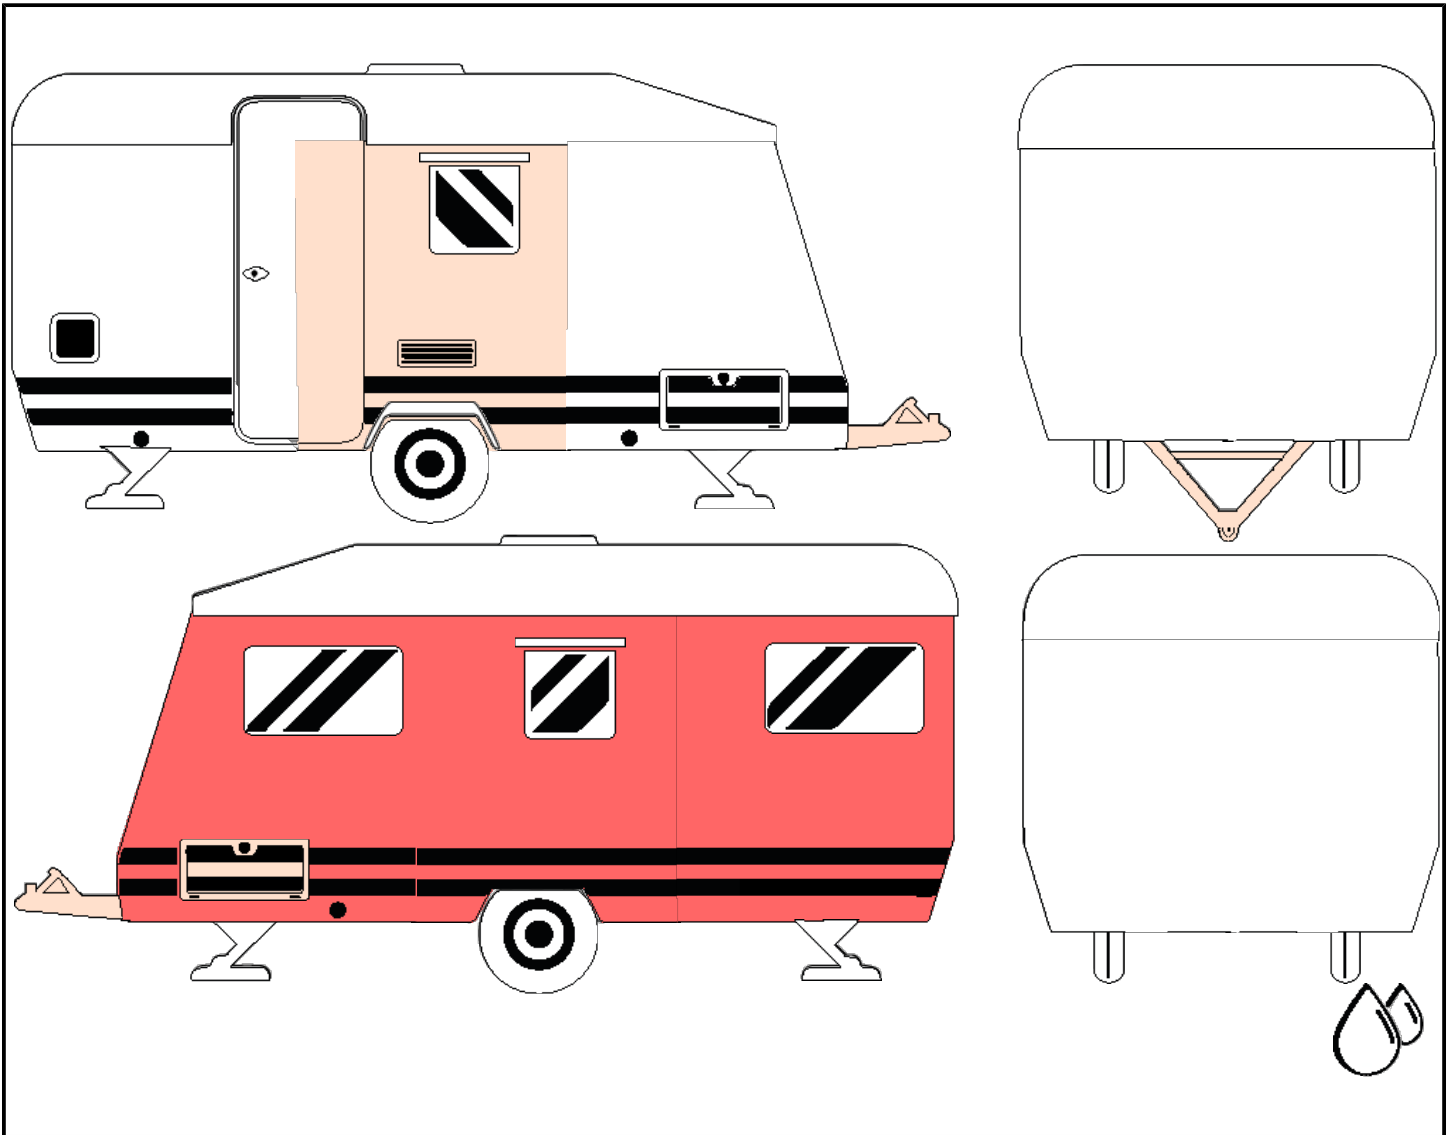
Section	Niveau de dommage	Types de dommage	Détails	Photo
Attelage	Mineur	Bris

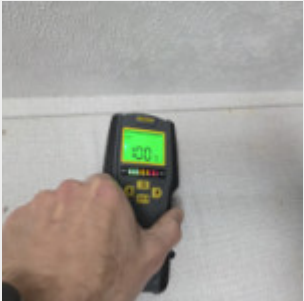
Section	Niveau de dommage	Types de dommage	Détails	Photo
Mur avant - côté gauche	Majeur	Mesure d'humidité des murs

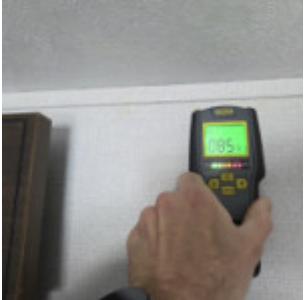
Mur central - côté gauche	Majeur	Mesure d'humidité des murs

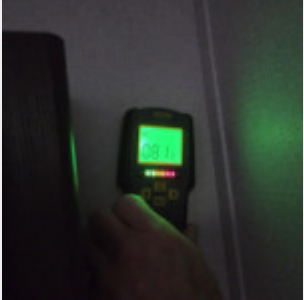
Mur arrière - côté gauche	Majeur	Mesure d'humidité des murs

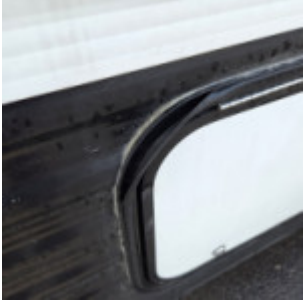
Rangement - côté gauche	Mineur	Bris

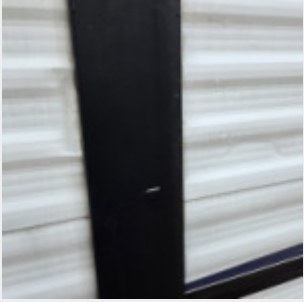
Mur central - côté droit	Mineur	Égratignure(s)
