Emplacement BOISBRIAND
Type d'actif Automobile
Marque / Modèle / Année NISSAN ROGUE SV 2015
NIV 5N1AT2MV6FC865037
Odomètre 201188 km
Nombre de clés 1

Rapport de dommages

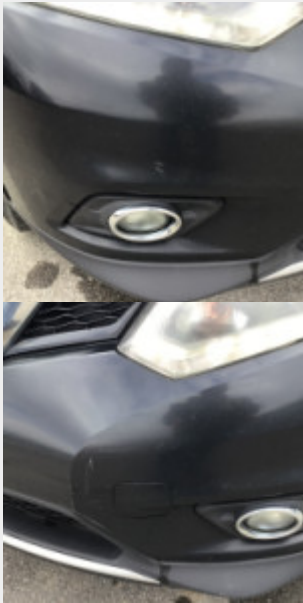
Section	Niveau de dommage	Types de dommage	Détails	Photo
Capot (centre)	Majeur	Éclat de peinture		 
Pare-chocs avant	Majeur	Bris, Éclat de peinture, Égratignure(s)

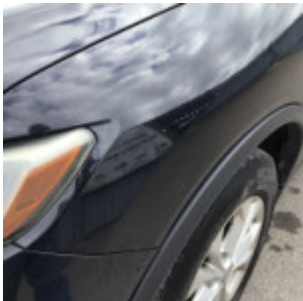
Aile avant gauche	Majeur	Éclat de peinture

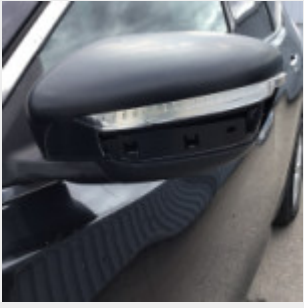
Section	Niveau de dommage	Types de dommage	Détails	Photo
Rétroviseur gauche	Modéré	Manquant

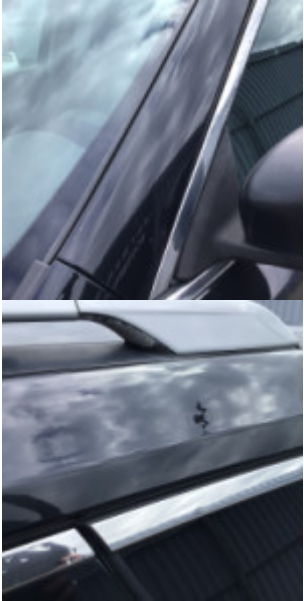
Haut des portes - côté gauche	Majeur	Éclat de peinture, Égratignure(s)

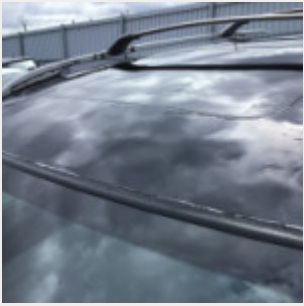
Toît	Majeur	Éclat de peinture

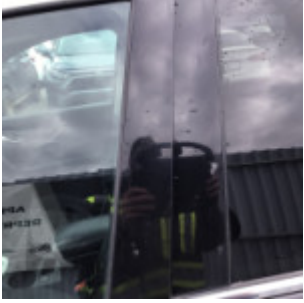
Montant central - côté gauche	Majeur	Éclat de peinture, Rouille

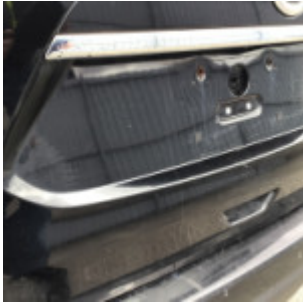
Section	Niveau de dommage	Types de dommage	Détails	Photo
Arrière	Majeur	Égratignure(s)

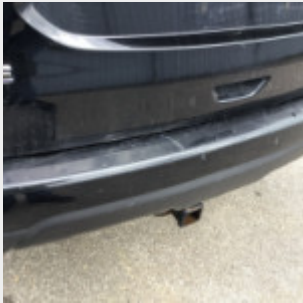
Pare-chocs arrière	Majeur	Égratignure(s)

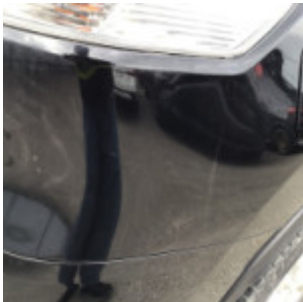
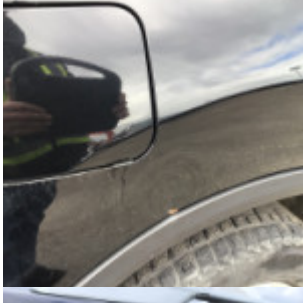
Aile arrière droite	Majeur	Bosse(s), Éclat de peinture, Rouille, Égratignure(s)

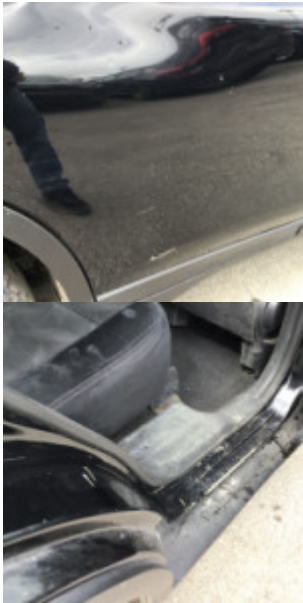
Section	Niveau de dommage	Types de dommage	Détails	Photo
Haut de portes - côté droit	Majeur	Éclat de peinture		 
Porte arrière droite (section principale)	Majeur	Éclat de peinture, Égratignure(s)
