**Emplacement** BOISBRIAND  
**Type d'actif** Automobile  
**Marque / Modèle / Année** TOYOTA COROLLA CROSS LE 2022  
**NIV** 7MUBAABG1NV003697  
**Odomètre** 42021 km  
**Nombre de clés** 2

**Rapport de dommages**

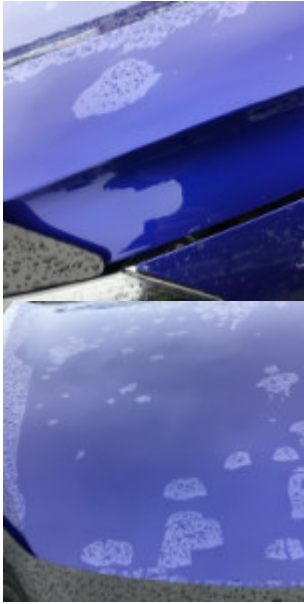
Section	Niveau de dommage	Types de dommage	Détails	Photo
Capot (centre)	Majeur	Éclat de peinture

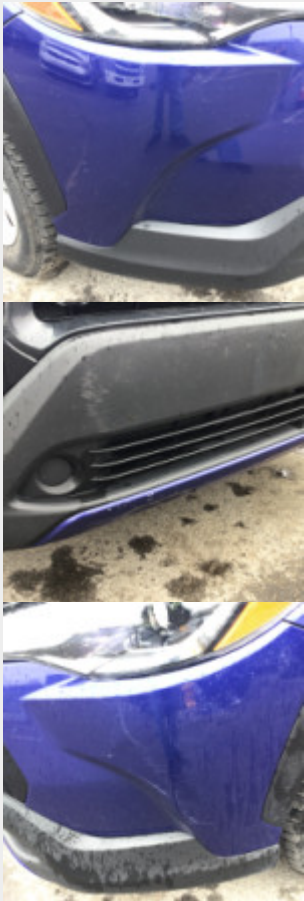
Pare-chocs avant	Majeur	Égratignure(s)

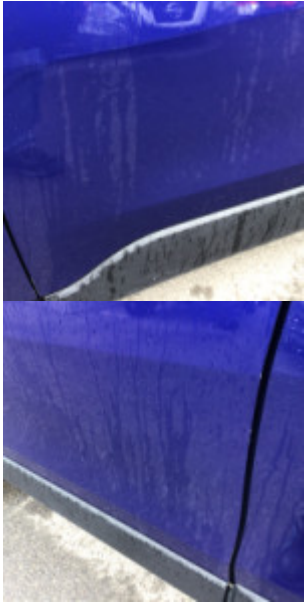
Section	Niveau de dommage	Types de dommage	Détails	Photo
Porte avant gauche (section principale)	Modéré	Éclat de peinture, Égratignure(s)

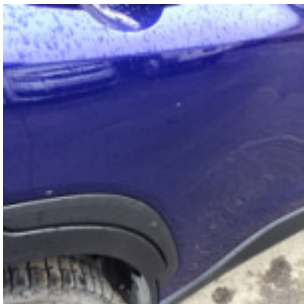
Pare-chocs arrière	Modéré	Égratignure(s)		 
Porte arrière droite (section principale)	Majeur	Égratignure(s)

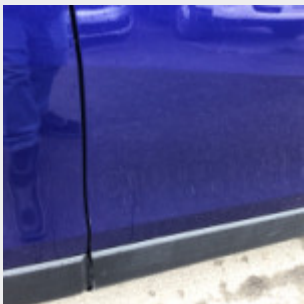
Porte avant droite (section principale)	Modéré	Éclat de peinture, Égratignure(s)
