<b>Emplacement</b>	BOISBRIAND
<b>Type d'actif</b>	Roulotte
<b>Marque / Modèle / Année</b>	KEYSTONE BULLET CROSSFIRE 2530 RD 2024
<b>NIV</b>	4YDTBLL28RD432022
<b>Odomètre</b>	
<b>Nombre de clés</b>	2

**Rapport de dommages**

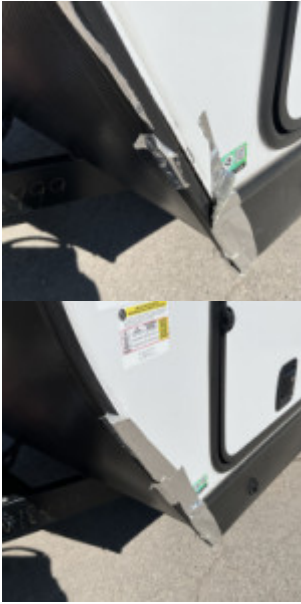
Section	Niveau de dommage	Types de dommage	Détails	Photo
Mur avant - côté gauche	Majeur	Cassure

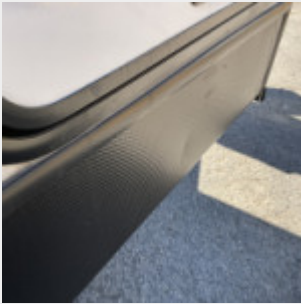
Mur avant - côté droit	Mineur	Bosse(s)
