Emplacement	LÉVIS
Type d'actif	Motocyclette
Marque / Modèle / Année	HONDA CRF150R 2022
NIV	JH2KE0320NK400098
Odomètre	
Nombre de clés	0

Rapport de dommages

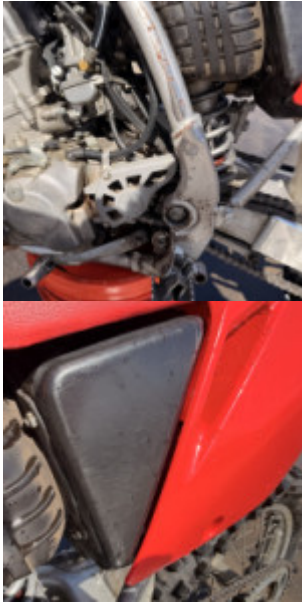
Section	Niveau de dommage	Types de dommage	Détails	Photo
Panneau latéral gauche	Modéré	Rouille, Égratignure(s)

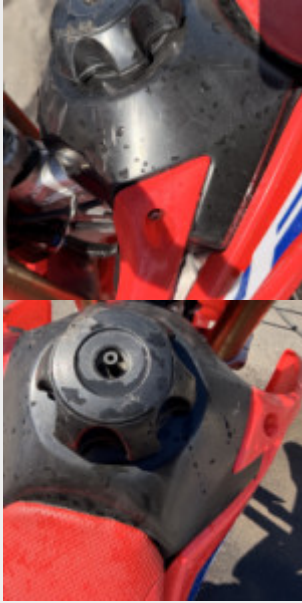
Réservoir à carburant	Mineur	Égratignure(s)
