Emplacement	LÉVIS
Type d'actif	Motoneige
Marque / Modèle / Année	POLARIS 850 PRO RMK 165 2021
NIV	SN1EGK8R3MC346156
Odomètre	5452 km
Nombre de clés	1

Rapport de dommages

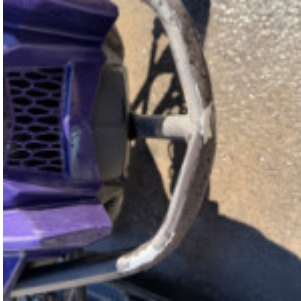
Section	Niveau de dommage	Types de dommage	Détails	Photo
Pare-chocs	Modéré	Éclat de peinture, Égratignure(s)

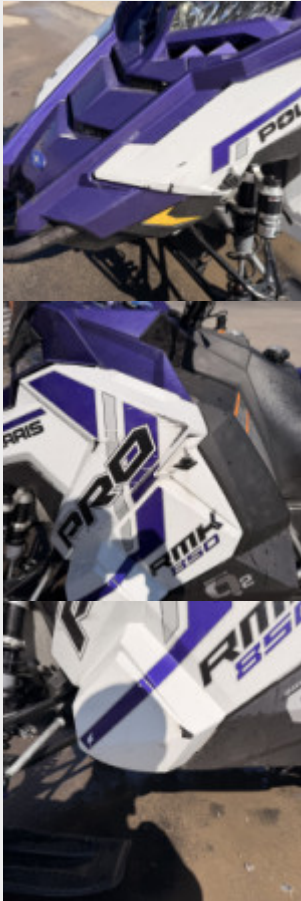
Section	Niveau de dommage	Types de dommage	Détails	Photo
Carrosserie	Modéré	Éclat de peinture, Égratignure(s)

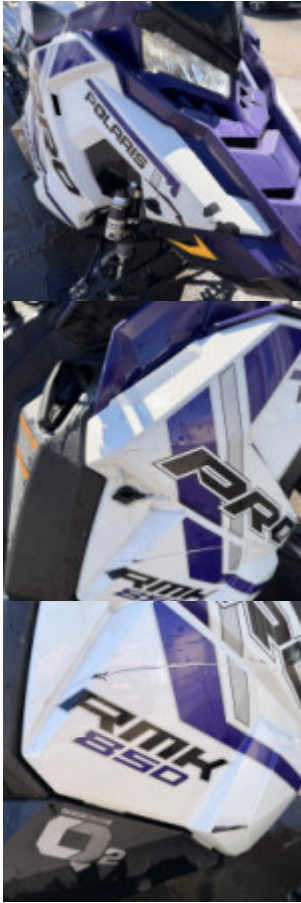
Section	Niveau de dommage	Types de dommage	Détails	Photo
Panneau latéral droite	Modéré	Éclat de peinture, Égratignure(s)

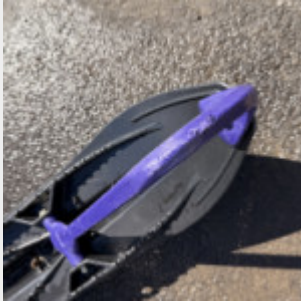
Ski côté gauche	Mineur	Égratignure(s)

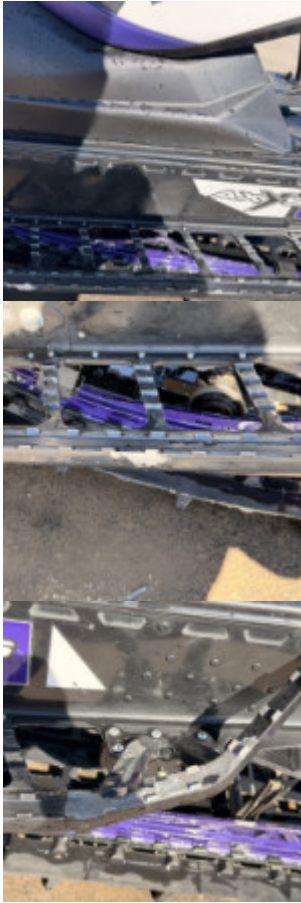
Section	Niveau de dommage	Types de dommage	Détails	Photo
Châssis	Modéré	Éclat de peinture, Égratignure(s)

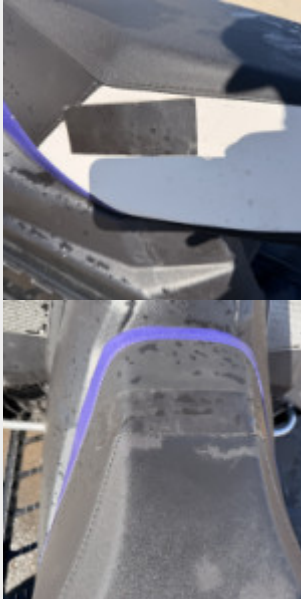
Siege principal	Modéré	Bris

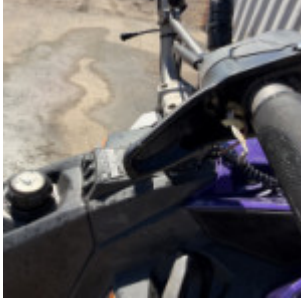
Section	Niveau de dommage	Types de dommage	Détails	Photo
Poignées	Modéré	Bris
