<b>Emplacement</b>	LÉVIS
<b>Type d'actif</b>	Pickup ou VUS gros format
<b>Marque / Modèle / Année</b>	DODGE GRAND CARAVAN 2019
<b>NIV</b>	2C4RDGBG8KR582162
<b>Odomètre</b>	209510 km
<b>Nombre de clés</b>	2

**Rapport de dommages**

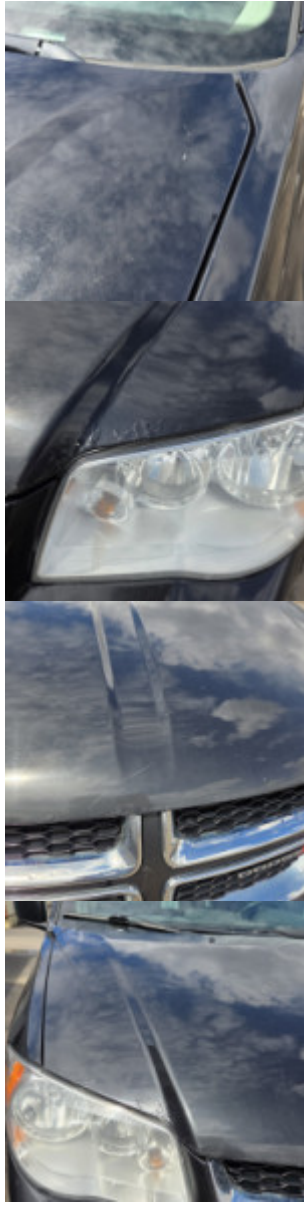
Section	Niveau de dommage	Types de dommage	Détails	Photo
Capot	Majeur	Éclat de peinture, Rouille, Égratignure(s)

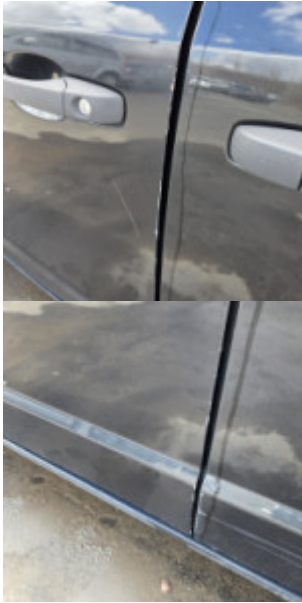
Section	Niveau de dommage	Types de dommage	Détails	Photo
Porte avant gauche	Modéré	Éclat de peinture, Égratignure(s)

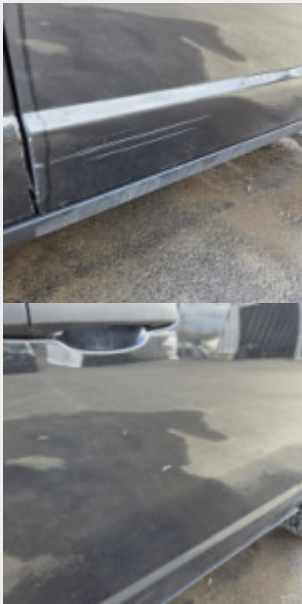
Porte arrière gauche	Modéré	Éclat de peinture, Égratignure(s)

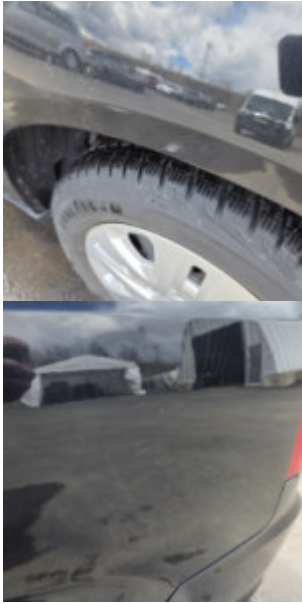
Section	Niveau de dommage	Types de dommage	Détails	Photo
Aile gauche arrière	Modéré	Égratignure(s)

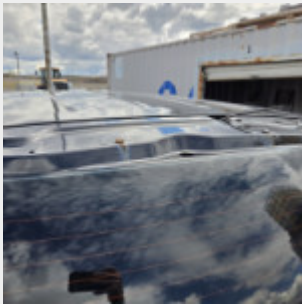
Toît	Majeur	Bris

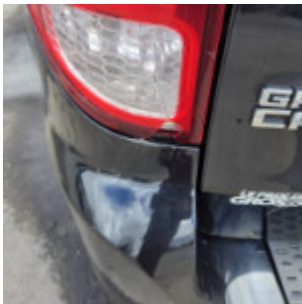
Lumière arrière gauche	Mineur	Cassure

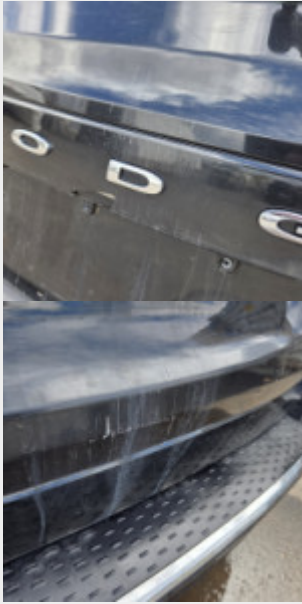
Section	Niveau de dommage	Types de dommage	Détails	Photo
Hayon	Majeur	Bris, Égratignure(s)

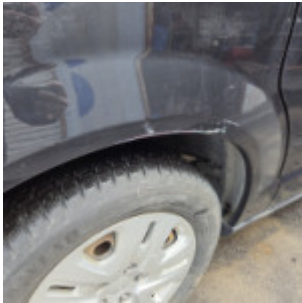
Aile droite arrière	Majeur	Égratignure(s)

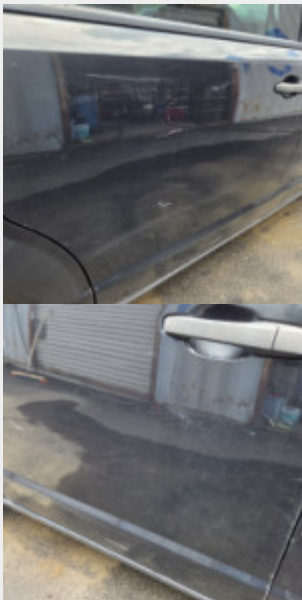
Porte arrière droite	Majeur	Égratignure(s)
