Emplacement	LÉVIS
Type d'actif	Pickup ou VUS gros format
Marque / Modèle / Année	RAM PROMASTER 2500 AVEC RÉFRIGÉRATION COMPLÈTE 2024
NIV	3C6LRVDG3RE129028
Odomètre	81029 km
Nombre de clés	3

Rapport de dommages

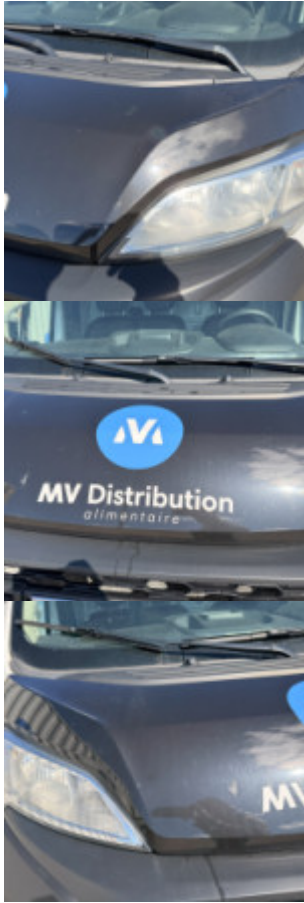
Section	Niveau de dommage	Types de dommage	Détails	Photo
Capot	Mineur	Éclat de peinture, Égratignure(s)

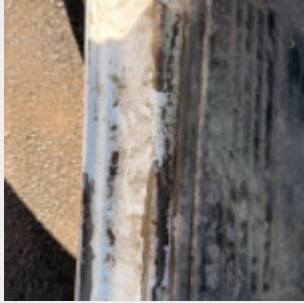
Contour bas de porte gauche	Modéré	Éclat de peinture, Égratignure(s)

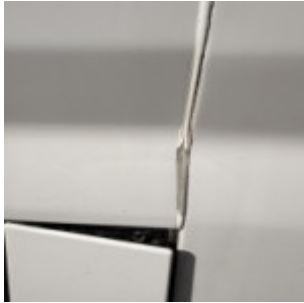
Aile gauche arrière	Mineur	Éclat de peinture, Égratignure(s)

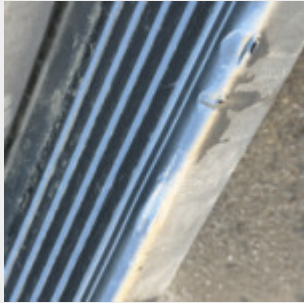
Section	Niveau de dommage	Types de dommage	Détails	Photo
Pare-chocs arrière	Modéré	Égratignure(s)

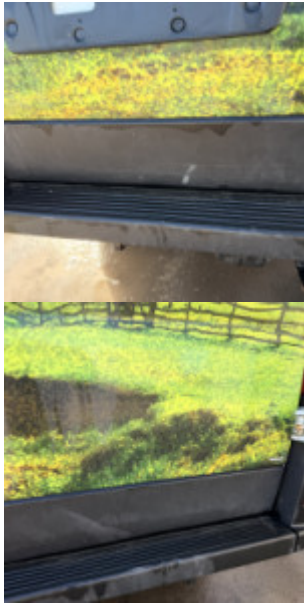
Hayon	Mineur	Égratignure(s)
