**Emplacement** LÉVIS  
**Type d'actif** Automobile  
**Marque / Modèle / Année** FORD FIESTA SE 2014  
**NIV** 3FADP4EJ0EM126536  
**Odomètre** 164649 km  
**Nombre de clés** 2

**Rapport de dommages**

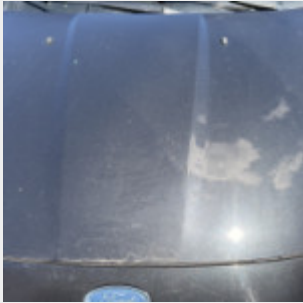
Section	Niveau de dommage	Types de dommage	Détails	Photo
Capot (centre)	Mineur	Éclat de peinture, Égratignure(s)

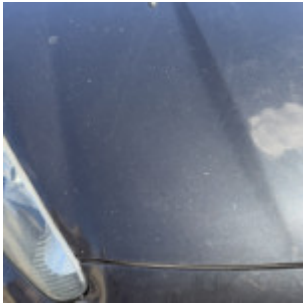
Capot (côté aile droite)	Mineur	Éclat de peinture, Égratignure(s)

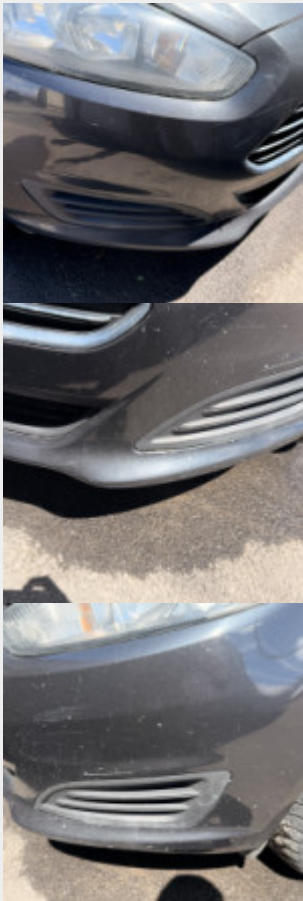
Pare-chocs avant	Modéré	Éclat de peinture, Égratignure(s)

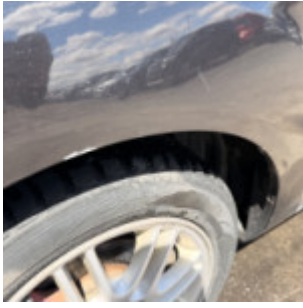
Section	Niveau de dommage	Types de dommage	Détails	Photo
Aile avant gauche	Mineur	Éclat de peinture, Égratignure(s)

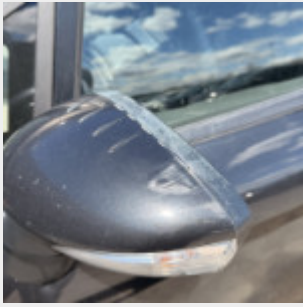
Rétroviseur gauche	Mineur	Égratignure(s)

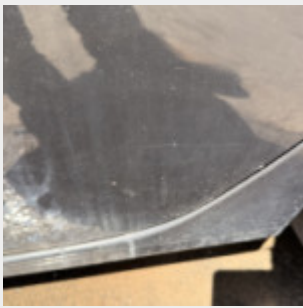
Porte arrière gauche (section principale)	Mineur	Éclat de peinture, Égratignure(s)

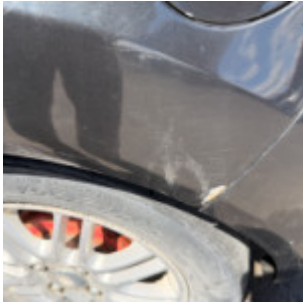
Section	Niveau de dommage	Types de dommage	Détails	Photo
Aile arrière gauche	Mineur	Éclat de peinture, Égratignure(s)

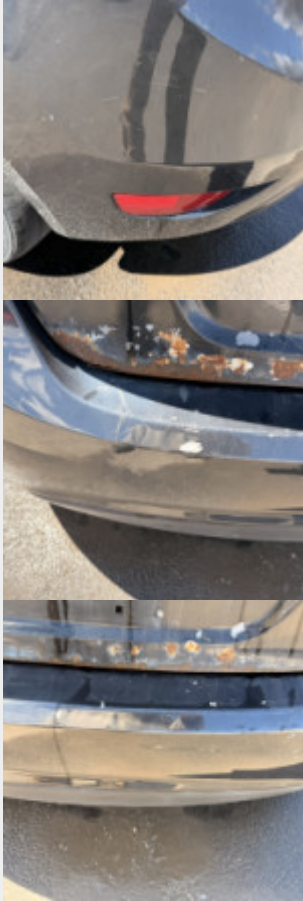
Pare-chocs arrière	Modéré	Éclat de peinture, Égratignure(s)

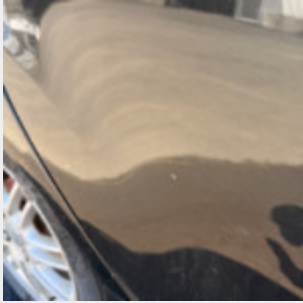
Section	Niveau de dommage	Types de dommage	Détails	Photo
Arrière	Modéré	Rouille		 
Porte arrière droite (section principale)	Mineur	Éclat de peinture, Égratignure(s)

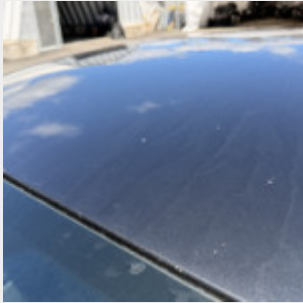
Section	Niveau de dommage	Types de dommage	Détails	Photo
Toît	Mineur	Éclat de peinture

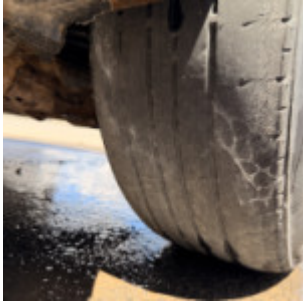
Pneu arrière gauche	Majeur	Usure excessive

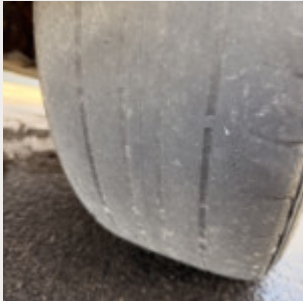
Pneu arrière droit	Majeur	Usure excessive
