Emplacement	LÉVIS
Type d'actif	Automobile
Marque / Modèle / Année	NISSAN SENTRA SR TURBO 2017
NIV	3N1CB7AP5HY213106
Odomètre	100285 km
Nombre de clés	2

Rapport de dommages

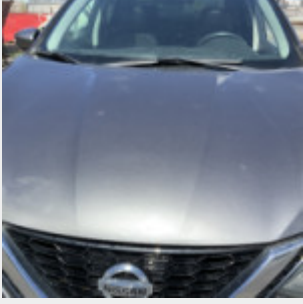
Section	Niveau de dommage	Types de dommage	Détails	Photo
Capot (centre)	Mineur	Éclat de peinture, Égratignure(s)

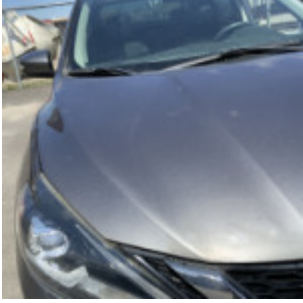
Capot (côté aile droite)	Modéré	Éclat de peinture, Égratignure(s)

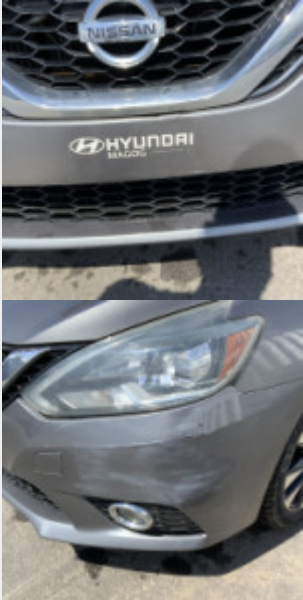
Pare-chocs avant	Modéré	Égratignure(s)

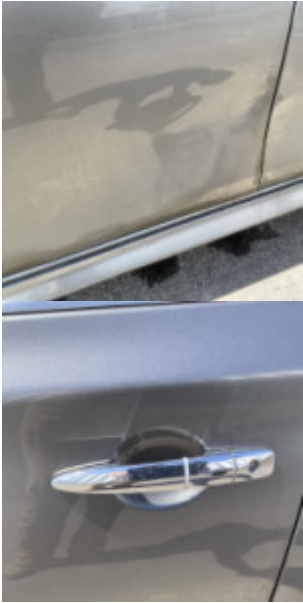
Section	Niveau de dommage	Types de dommage	Détails	Photo
Porte avant gauche (section principale)	Modéré	Bris, Bosse(s), Égratignure(s)

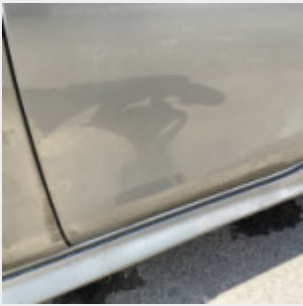
Porte arrière gauche (section principale)	Modéré	Bosse(s), Égratignure(s)

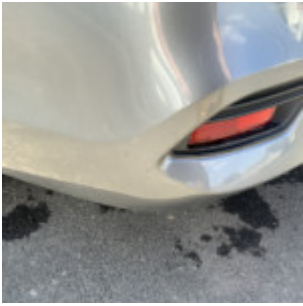
Pare-chocs arrière	Mineur	Égratignure(s)
