Emplacement BOISBRIAND
Type d'actif Automobile
Marque / Modèle / Année NISSAN SENTRA SV 2016
NIV 3N1AB7AP7GL663455
Odomètre 165870 km
Nombre de clés 1

Rapport de dommages

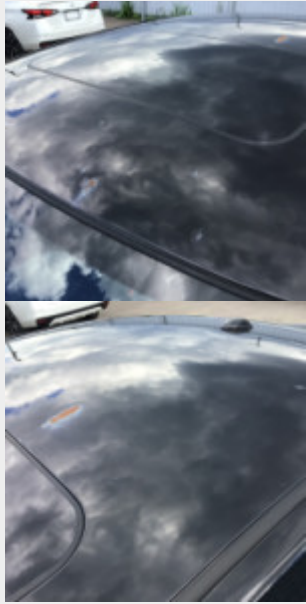
Section	Niveau de dommage	Types de dommage	Détails	Photo
Toît	Majeur	Éclat de peinture, Rouille

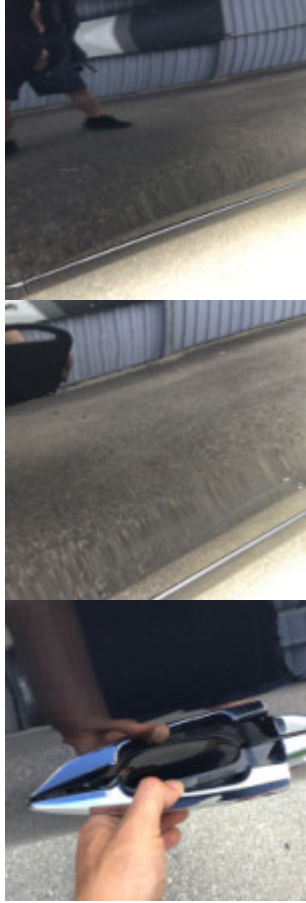
Porte avant gauche (section principale)	Majeur	Autre, Éclat de peinture, Égratignure(s)	POIGNEE PORTE EXTERIEUR DEBARQUE UN PEU MAIS FONCTIONNE

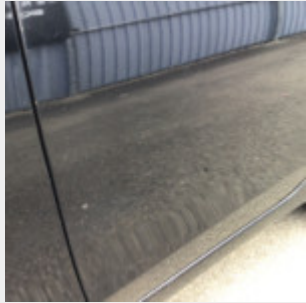
Section	Niveau de dommage	Types de dommage	Détails	Photo
Porte arrière gauche (section principale)	Majeur	Éclat de peinture, Égratignure(s)

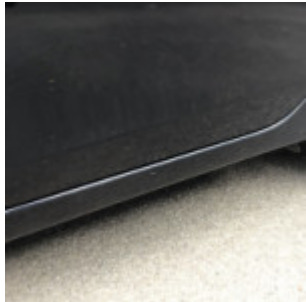
Jupe gauche	Majeur	Autre, Éclat de peinture	PEINTURE JAUNE

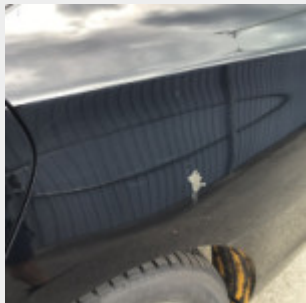
Aile arrière gauche	Majeur	Autre, Éclat de peinture, Égratignure(s)	INTERIEUR AILE PEINTURE JAUNE ET RESIDUS ARBRES COLLANTS

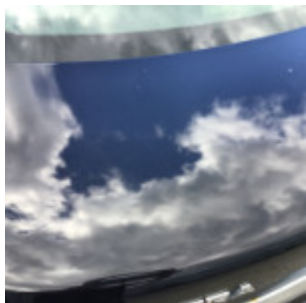
Valise	Majeur	Éclat de peinture, Égratignure(s)

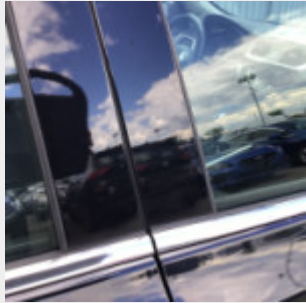
Section	Niveau de dommage	Types de dommage	Détails	Photo
Montant central - côté droit	Majeur	Égratignure(s)

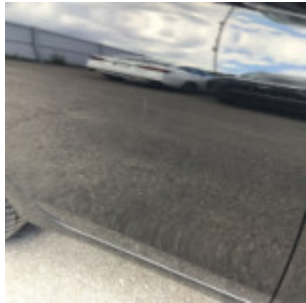
Porte arrière droite (section principale)	Majeur	Éclat de peinture, Égratignure(s)

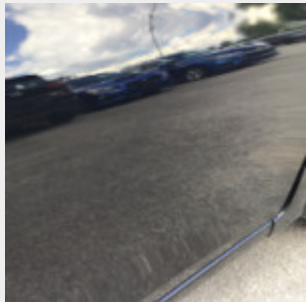
Porte avant droite (section principale)	Majeur	Éclat de peinture

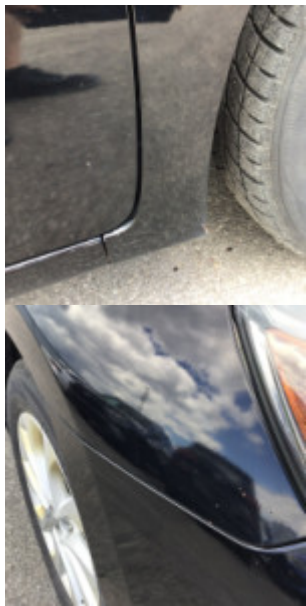
Aile avant droite	Majeur	Éclat de peinture, Rouille
