Folio

Emplacement BOISBRIAND
Type d'actif Automobile
Marque / Modèle / Année SUBARU WRX STI 2017
NIV JF1VA2P63H9815573
Odomètre 148576 km
Nombre de clés 1

Rapport de dommages

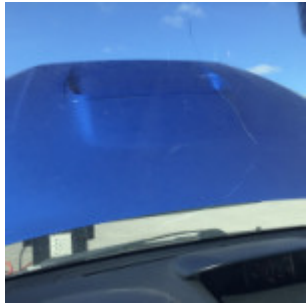
Section	Niveau de dommage	Types de dommage	Détails	Photo
Pare-brise avant	Majeur	Bris, Besoin d'un remplacement

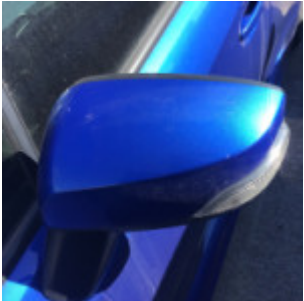
Section	Niveau de dommage	Types de dommage	Détails	Photo
Rétroviseur gauche	Mineur	Éclat de peinture

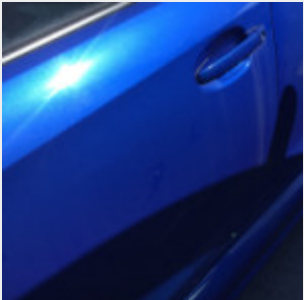
Porte avant gauche (section principale)	Modéré	Égratignure(s)

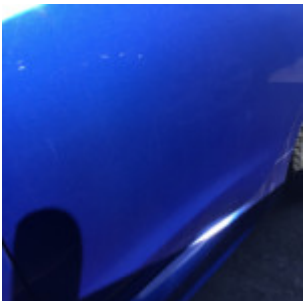
Porte arrière gauche (section principale)	Modéré	Égratignure(s)

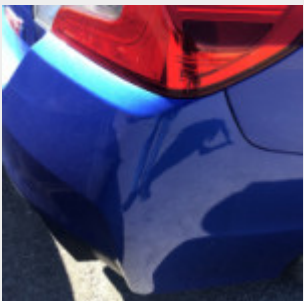
Pare-chocs arrière	Majeur	Égratignure(s)
