Emplacement BOISBRIAND
Type d'actif Automobile
Marque / Modèle / Année SUBARU WRX STI 2017
NIV JF1VA2P63H9815573
Odomètre 148576 km
Nombre de clés 1

Rapport de dommages

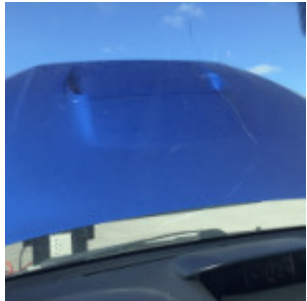
Section	Niveau de dommage	Types de dommage	Détails	Photo
Pare-brise avant	Majeur	Bris, Besoin d'un remplacement

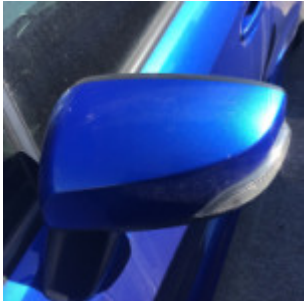
Section	Niveau de dommage	Types de dommage	Détails	Photo
Rétroviseur gauche	Mineur	Éclat de peinture

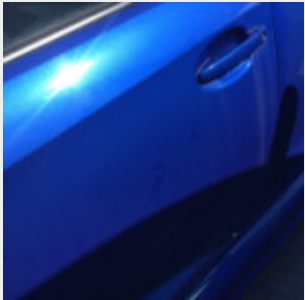
Porte avant gauche (section principale)	Modéré	Égratignure(s)

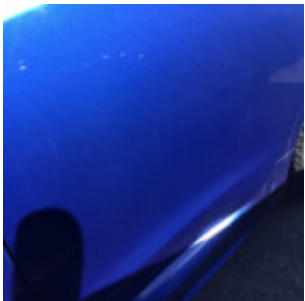
Porte arrière gauche (section principale)	Modéré	Égratignure(s)

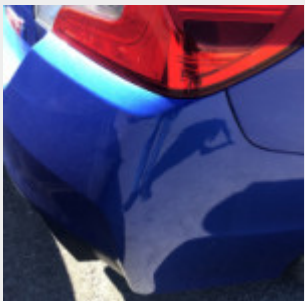
Pare-chocs arrière	Majeur	Égratignure(s)
