Emplacement BOISBRIAND
Type d'actif Automobile
Marque / Modèle / Année NISSAN ROGUE S 2021
NIV 5N1AT3AA6MC688154
Odomètre 93485 km
Nombre de clés 1

Rapport de dommages

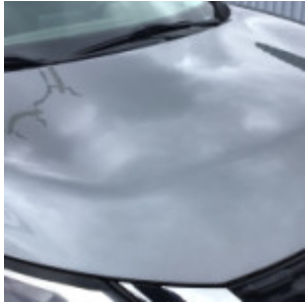
Section	Niveau de dommage	Types de dommage	Détails	Photo
Capot (centre)	Mineur	Égratignure(s)

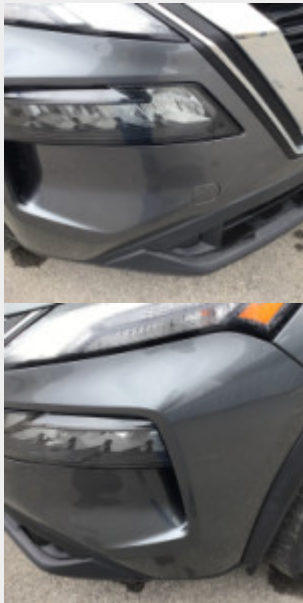
Section	Niveau de dommage	Types de dommage	Détails	Photo
Pare-chocs avant	Majeur	Égratignure(s)

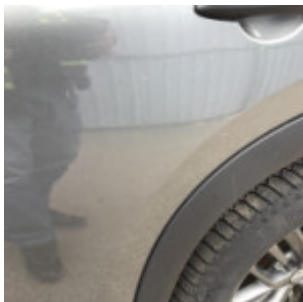
Aile avant gauche	Majeur	Éclat de peinture		 
Haut des portes - côté gauche	Majeur	Usure excessive		 
Porte arrière gauche (section principale)	Modéré

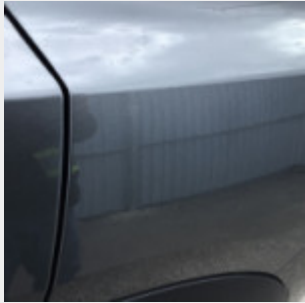
Section	Niveau de dommage	Types de dommage	Détails	Photo
Aile arrière gauche	Mineur	Égratignure(s)

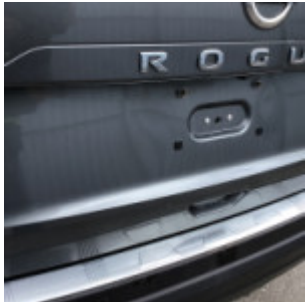
Arrière	Mineur	Égratignure(s)

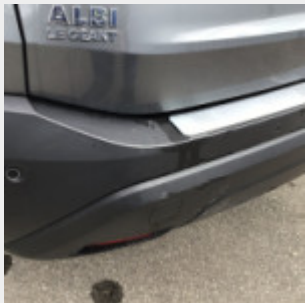
Pare-chocs arrière	Mineur	Égratignure(s)

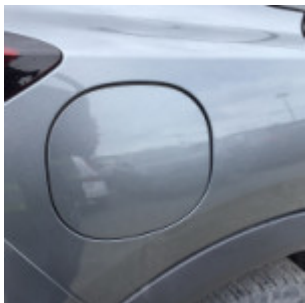
Aile arrière droite	Mineur	Éclat de peinture

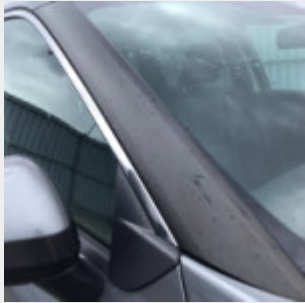
Section	Niveau de dommage	Types de dommage	Détails	Photo
Haut de portes - côté droit	Majeur	Usure excessive

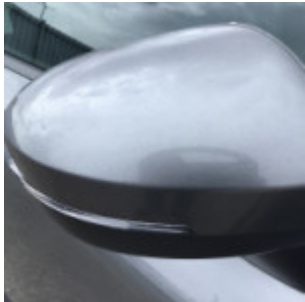
Rétroviseur droite	Modéré	Éclat de peinture

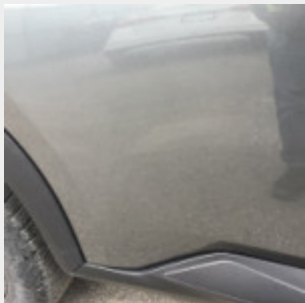
Porte arrière droite (section principale)	Modéré	Égratignure(s)

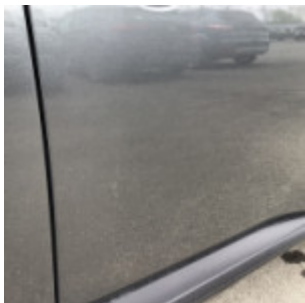
Porte avant droite (section principale)	Majeur	Égratignure(s)
