<b>Emplacement</b>	LÉVIS
<b>Type d'actif</b>	Automobile
<b>Marque / Modèle / Année</b>	TOYOTA C-HR LIMITED 2022
<b>NIV</b>	JTNKHMBX5N1130002
<b>Odomètre</b>	89039 km
<b>Nombre de clés</b>	2

**Rapport de dommages**

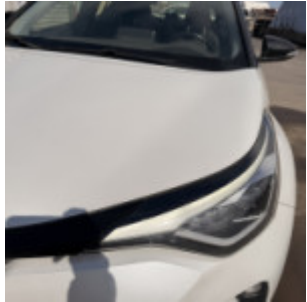
Section	Niveau de dommage	Types de dommage	Détails	Photo
Capot (côté aile gauche)	Mineur	Éclat de peinture, Égratignure(s)

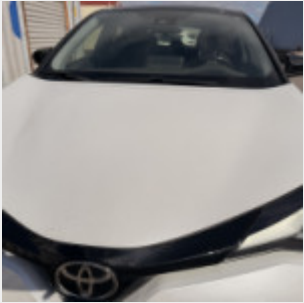
Section	Niveau de dommage	Types de dommage	Détails	Photo
Capot (centre)	Mineur	Éclat de peinture, Égratignure(s)

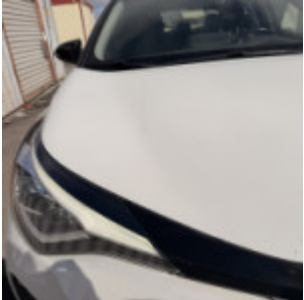
Capot (côté aile droite)	Mineur	Éclat de peinture, Égratignure(s)

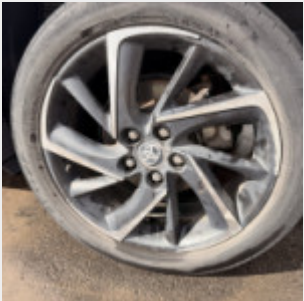
Jante arrière gauche	Modéré	Égratignure(s)

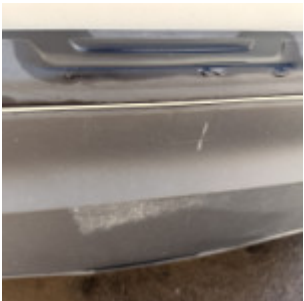
Pare-chocs arrière	Mineur	Égratignure(s)

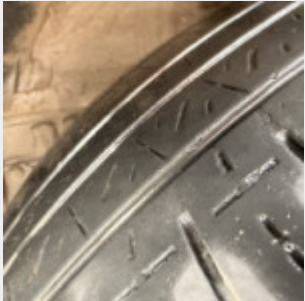
Section	Niveau de dommage	Types de dommage	Détails	Photo
Pneu avant gauche	Majeur	Usure excessive, Besoin d'un remplacement

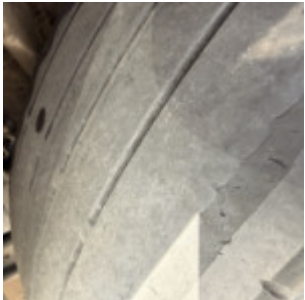
Pneu arrière gauche	Majeur	Usure excessive, Besoin d'un remplacement

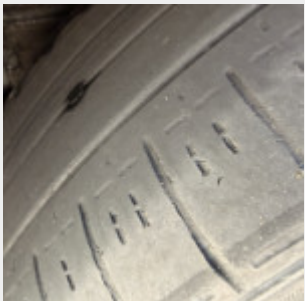
Pneu arrière droit	Majeur	Usure excessive, Besoin d'un remplacement

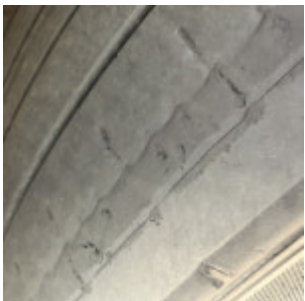
Pneu avant droit	Majeur	Usure excessive, Besoin d'un remplacement
