Emplacement	BOISBRIAND
Type d'actif	Automobile
Marque / Modèle / Année	NISSAN SENTRA 2017
NIV	3N1AB7AP9HY354963
Odomètre	101875 km
Nombre de clés	2

Rapport de dommages

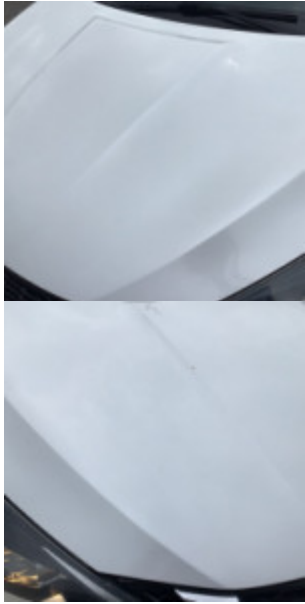
Section	Niveau de dommage	Types de dommage	Détails	Photo
Capot (centre)	Majeur	Éclat de peinture, Égratignure(s)

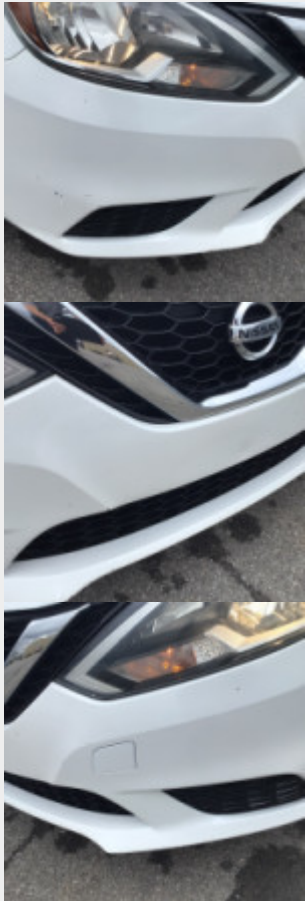
Pare-chocs avant	Majeur	Éclat de peinture, Égratignure(s)

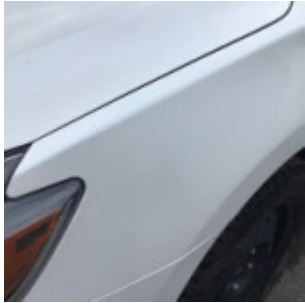
Section	Niveau de dommage	Types de dommage	Détails	Photo
Aile avant gauche	Mineur	Éclat de peinture

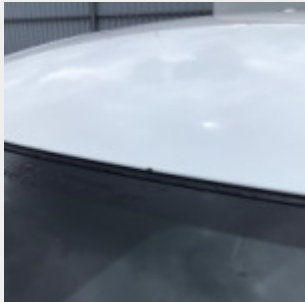
Toît	Majeur	Éclat de peinture

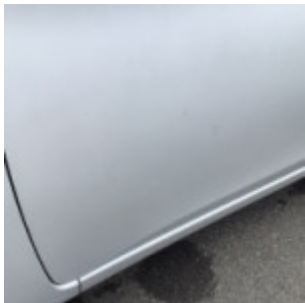
Porte avant gauche (section principale)	Modéré	Autre, Éclat de peinture	POUSSIERES DE FREINS

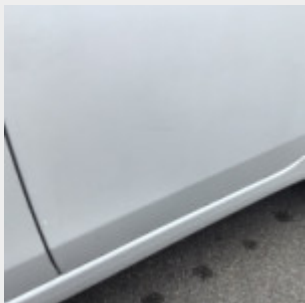
Porte arrière gauche (section principale)	Modéré	Autre, Éclat de peinture	POUSSIERES DE FREINS

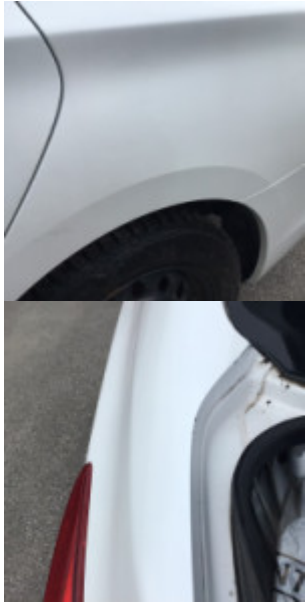
Section	Niveau de dommage	Types de dommage	Détails	Photo
Aile arrière gauche	Majeur	Égratignure(s)

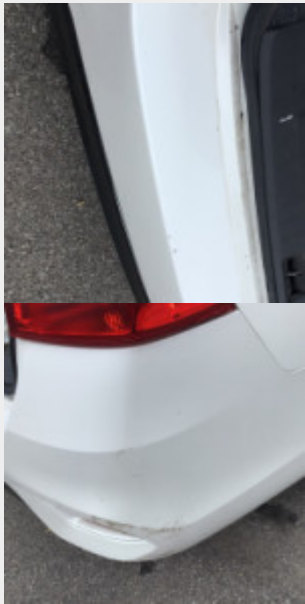
Pare-chocs arrière	Majeur	Égratignure(s)

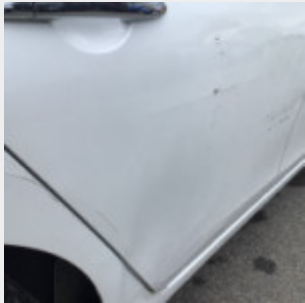
Section	Niveau de dommage	Types de dommage	Détails	Photo
Aile arrière droite	Majeur	Bosse(s), Égratignure(s)		 
Porte arrière droite (section principale)	Majeur	Égratignure(s)

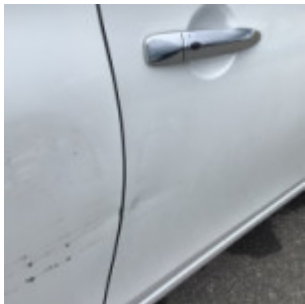
Porte avant droite (section principale)	Majeur	Égratignure(s)

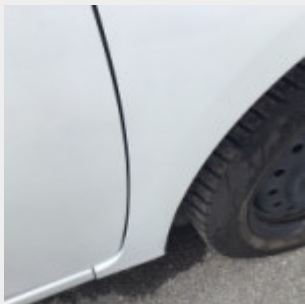
Aile avant droite	Mineur	Autre	poussieres de freins
