**Emplacement** BOISBRIAND  
**Type d'actif** Automobile  
**Marque / Modèle / Année** HYUNDAI ELANTRA PREFERRED 2021  
**NIV** KMHLM4AGXMU086979  
**Odomètre** 55067 km  
**Nombre de clés** 1

**Rapport de dommages**

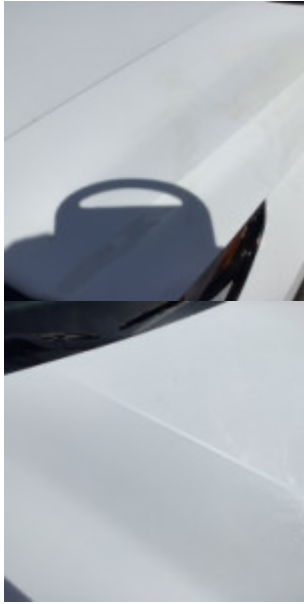
Section	Niveau de dommage	Types de dommage	Détails	Photo
Capot (centre)	Majeur	Autre, Éclat de peinture	coulisse peinture blanc

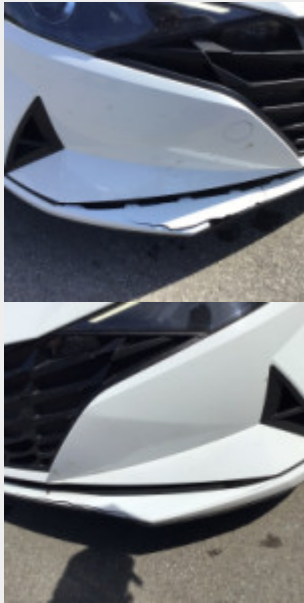
Pare-chocs avant	Majeur	Bris, Besoin d'un remplacement

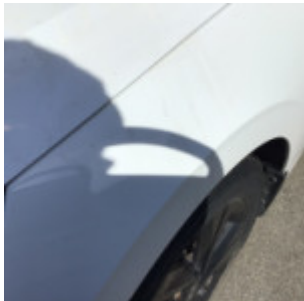
Aile avant gauche	Majeur	Autre	coulisse peinture blanc

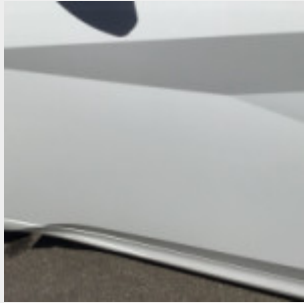
Section	Niveau de dommage	Types de dommage	Détails	Photo
Porte avant gauche (section principale)	Mineur	Autre	poussieres de freins

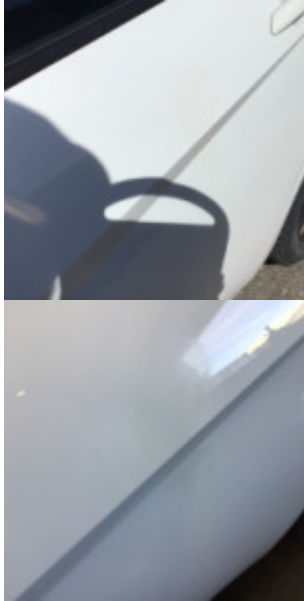
Porte arrière gauche (section principale)	Majeur	Bosse(s), Autre	coulisse peinture blanc

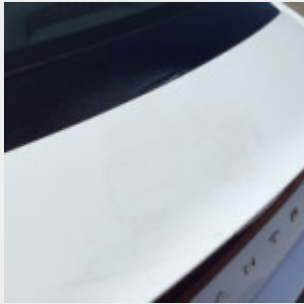
Valise	Majeur	Autre	coulisse peinture blanc

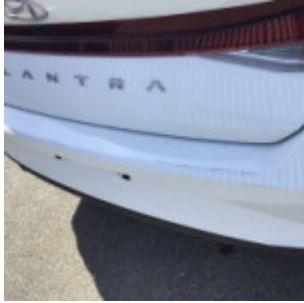
Pare-chocs arrière	Majeur	Égratignure(s)
