<b>Emplacement</b>	LÉVIS
<b>Type d'actif</b>	Automobile
<b>Marque / Modèle / Année</b>	NISSAN KICKS SR 2019
<b>NIV</b>	3N1CP5CUXKL485910
<b>Odomètre</b>	146973 km
<b>Nombre de clés</b>	2

**Rapport de dommages**

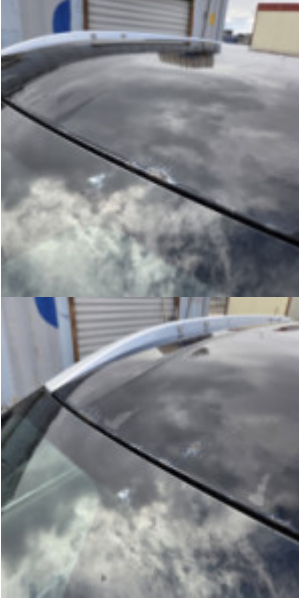
Section	Niveau de dommage	Types de dommage	Détails	Photo
Toît	Modéré	Rouille

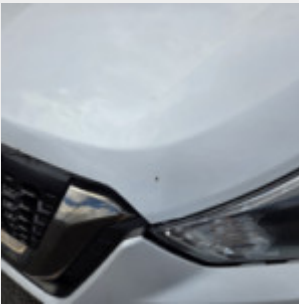
Capot (côté aile gauche)	Mineur	Éclat de peinture, Rouille, Égratignure(s)

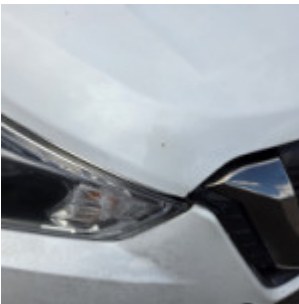
Capot (côté aile droite)	Mineur	Éclat de peinture, Égratignure(s)

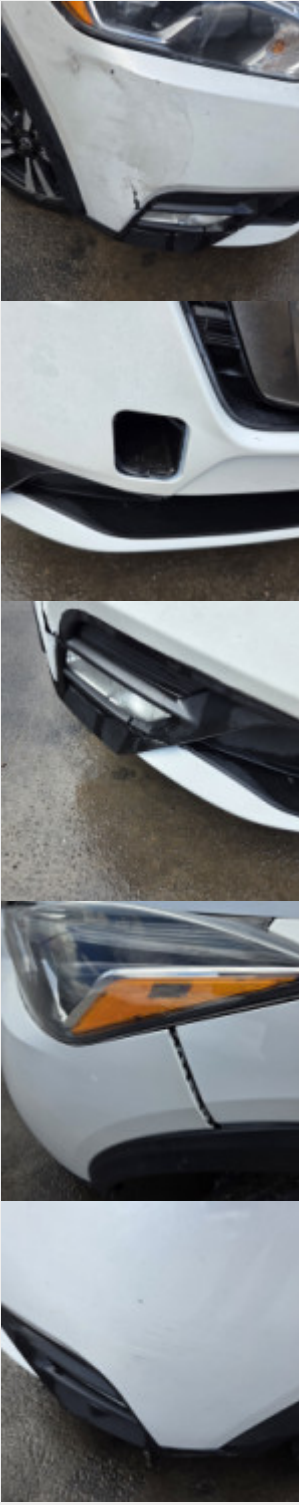
Section	Niveau de dommage	Types de dommage	Détails	Photo
Pare-chocs avant	Majeur	Bris, Éclat de peinture, Retouche de peinture, Égratignure(s)

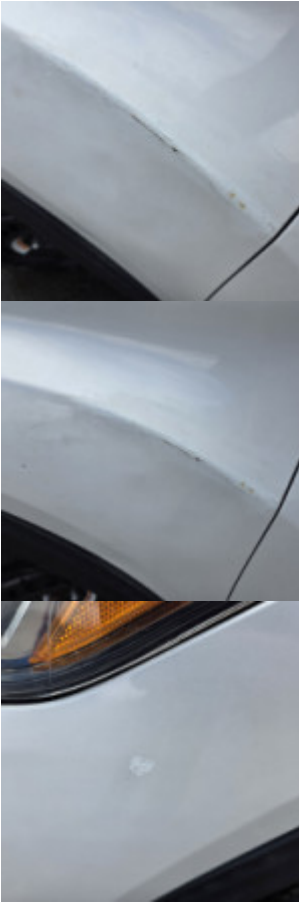
Section	Niveau de dommage	Types de dommage	Détails	Photo
Aile avant gauche	Majeur	Retouche de peinture, Égratignure(s)

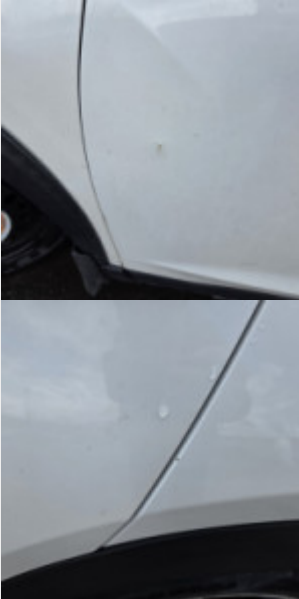
Porte avant gauche (section principale)	Mineur	Éclat de peinture, Rouille

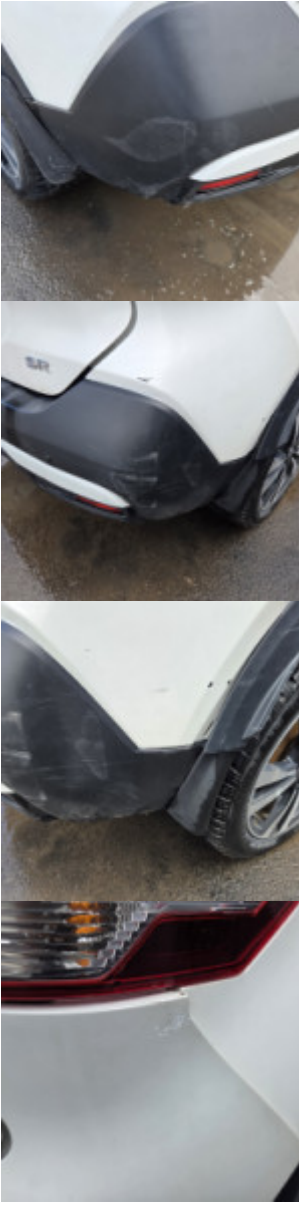
Section	Niveau de dommage	Types de dommage	Détails	Photo
Pare-chocs arrière	Majeur	Retouche de peinture, Égratignure(s)

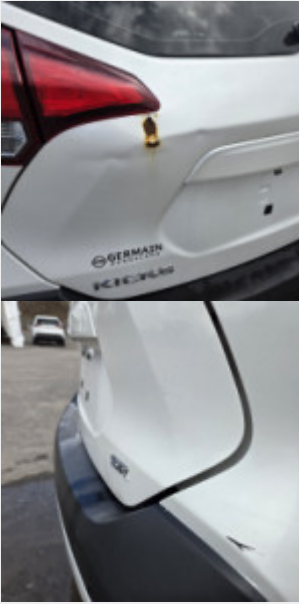
Section	Niveau de dommage	Types de dommage	Détails	Photo
Arrière	Majeur	Bosse(s), Rouille

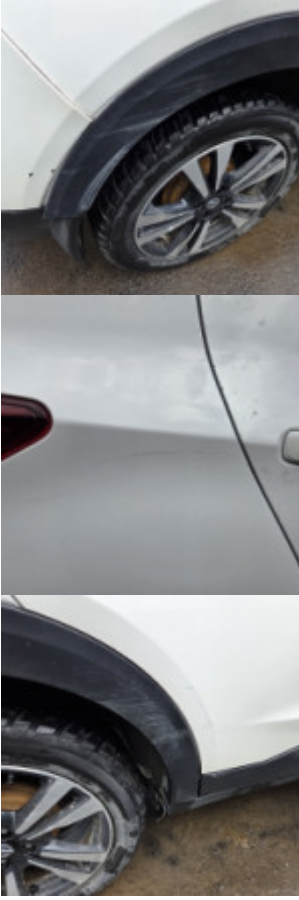
Aile arrière droite	Modéré	Égratignure(s)

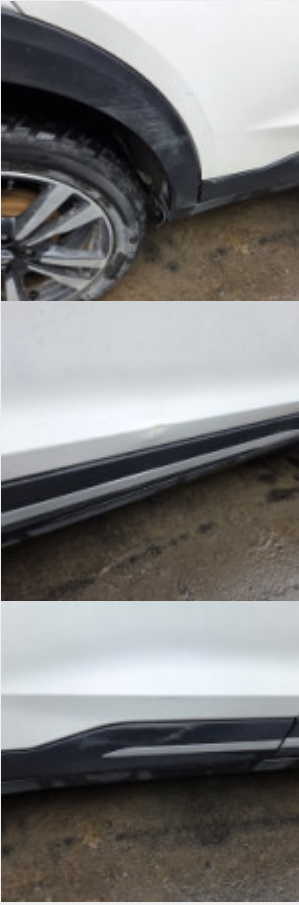
Section	Niveau de dommage	Types de dommage	Détails	Photo
Porte arrière droite (section principale)	Modéré	Retouche de peinture, Égratignure(s)

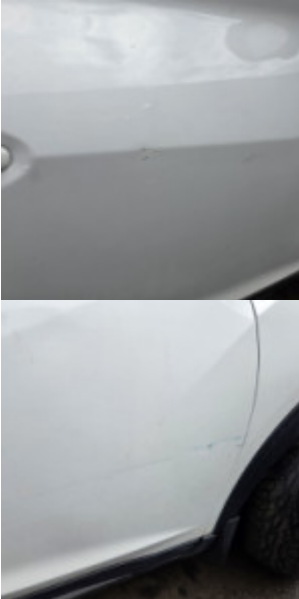
Porte avant droite (section principale)	Mineur	Éclat de peinture, Égratignure(s)

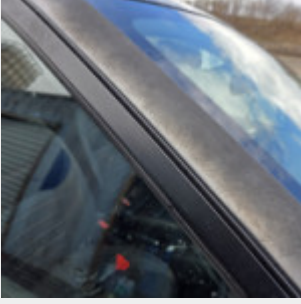
Section	Niveau de dommage	Types de dommage	Détails	Photo
Haut de portes - côté droit	Mineur	Taches
