<b>Emplacement</b>	LÉVIS
<b>Type d'actif</b>	Automobile
<b>Marque / Modèle / Année</b>	MAZDA CX-3 GS 2021
<b>NIV</b>	JM1DKFC73M1515940
<b>Odomètre</b>	48810 km
<b>Nombre de clés</b>	2

**Rapport de dommages**

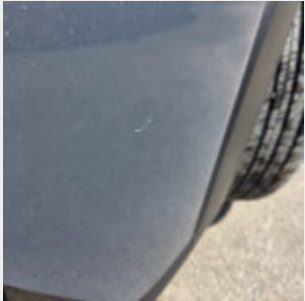
Section	Niveau de dommage	Types de dommage	Détails	Photo
Pare-chocs avant	Mineur	Égratignure(s)

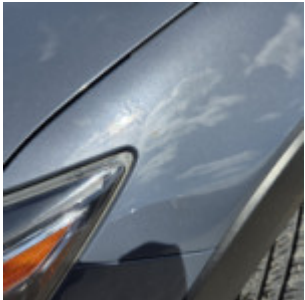
Aile avant gauche	Mineur	Éclat de peinture, Rouille

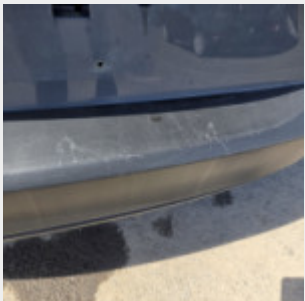
Pare-chocs arrière	Mineur	Égratignure(s)

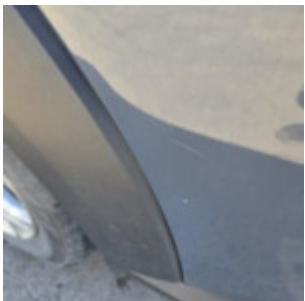
Porte arrière droite (section principale)	Mineur	Égratignure(s)
