Emplacement	BOISBRIAND
Type d'actif	Automobile
Marque / Modèle / Année	KIA OPTIMA SX TURBO 2014
NIV	KNAGR4A60E5485360
Odomètre	190404 km
Nombre de clés	1

Rapport de dommages

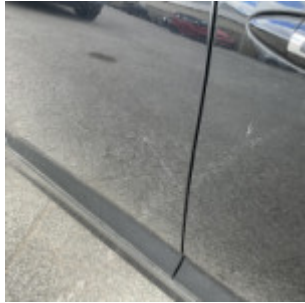
Section	Niveau de dommage	Types de dommage	Détails	Photo
Porte arrière droite (section principale)	Majeur	Égratignure(s)

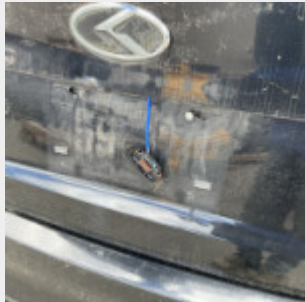
Valise	Modéré	Autre, Égratignure(s)	lumière a remplacer

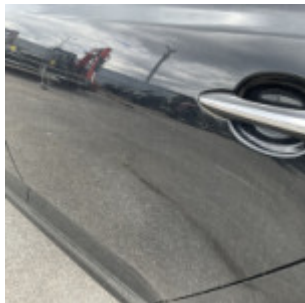
Porte arrière gauche (section principale)	Modéré	Égratignure(s)

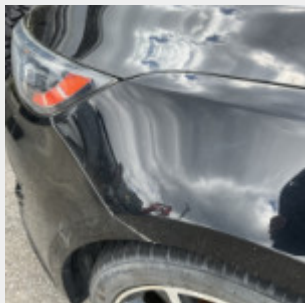
Aile avant gauche	Modéré	Éclat de peinture

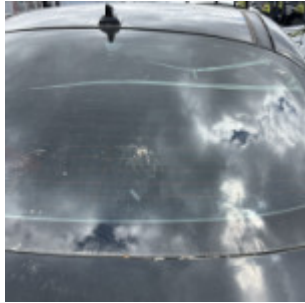
Section	Niveau de dommage	Types de dommage	Détails	Photo
Fenêtre arrière	Majeur	Besoin d'un remplacement	teinte de vitre
