<b>Emplacement</b>	LÉVIS
<b>Type d'actif</b>	Automobile
<b>Marque / Modèle / Année</b>	MAZDA CX-5 GX 2019
<b>NIV</b>	JM3KFBBL1K0676445
<b>Odomètre</b>	124390 km
<b>Nombre de clés</b>	2

**Rapport de dommages**

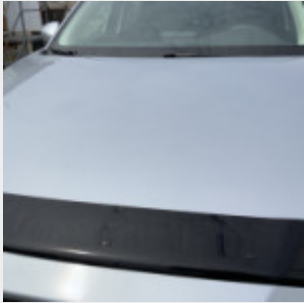
Section	Niveau de dommage	Types de dommage	Détails	Photo
Capot (centre)	Mineur	Éclat de peinture, Égratignure(s)

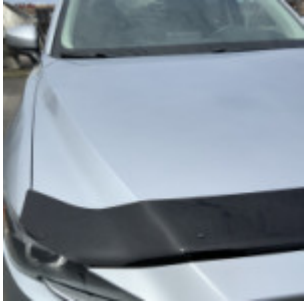
Capot (côté aile droite)	Mineur	Éclat de peinture, Égratignure(s)

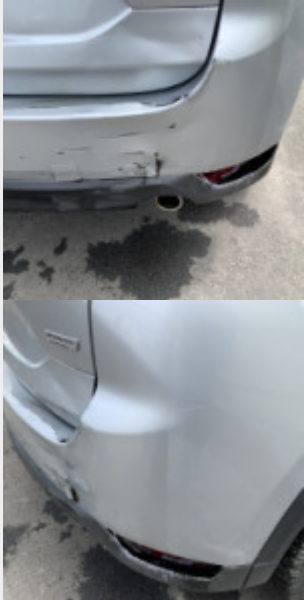
Pare-chocs arrière	Modéré	Bris, Bosse(s), Égratignure(s)

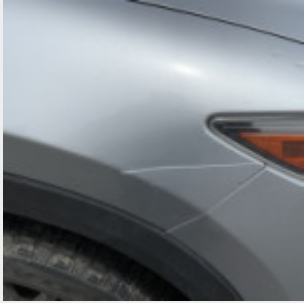
Section	Niveau de dommage	Types de dommage	Détails	Photo
Arrière	Modéré	Bosse(s), Rouille, Égratignure(s)		 
Aile avant droite	Modéré	Égratignure(s)

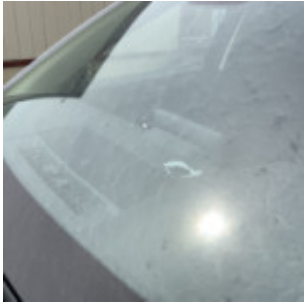
Pare-brise avant	Modéré	Bris

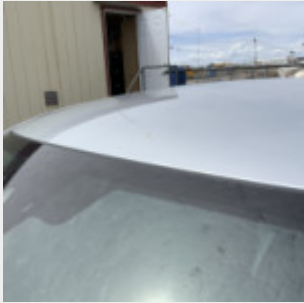
Section	Niveau de dommage	Types de dommage	Détails	Photo
Toît	Modéré	Rouille
