Emplacement	LÉVIS
Type d'actif	Tracteur de van
Marque / Modèle / Année	KENWORTH W990 2022
NIV	1XK1D40X7NJ990714
Odomètre	430013 km
Nombre de clés	1

Rapport de dommages

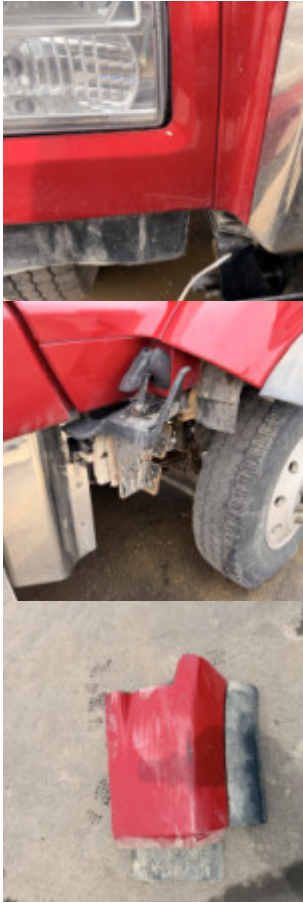
Section	Niveau de dommage	Types de dommage	Détails	Photo
Aile avant droit	Majeur	Bris, Besoin d'un remplacement, Éclat de peinture, Égratignure(s)

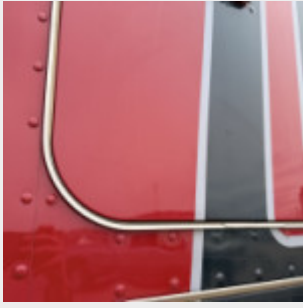
Section	Niveau de dommage	Types de dommage	Détails	Photo
Carrosserie autour de la porte	Mineur	Égratignure(s)
