Emplacement LÉVIS
Type d'actif Automobile
Marque / Modèle / Année GMC TERRAIN SLE 2020
NIV 3GKALTEX1LL266738
Odomètre 99947 km
Nombre de clés 2

Rapport de dommages

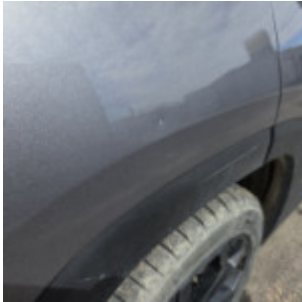
Section	Niveau de dommage	Types de dommage	Détails	Photo
Aile arrière droite	Mineur	Bosse(s), Égratignure(s)

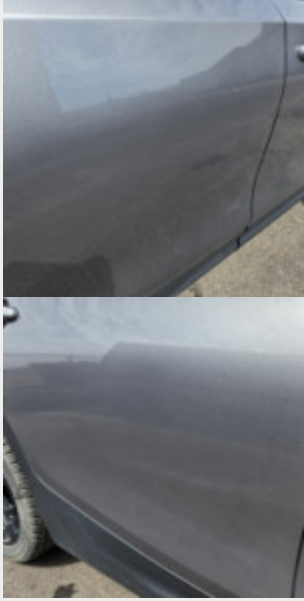
Section	Niveau de dommage	Types de dommage	Détails	Photo
Porte arrière droite (section principale)	Mineur	Égratignure(s)

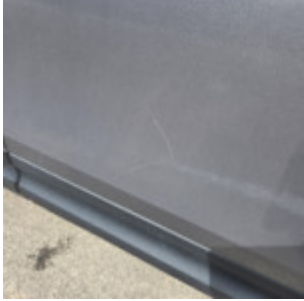
Porte avant droite (section principale)	Mineur	Égratignure(s)

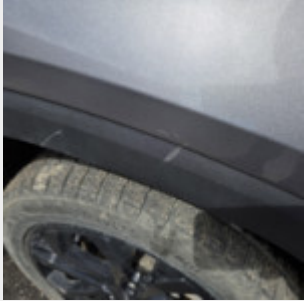
Aile avant droite	Mineur	Égratignure(s)
