Emplacement	LÉVIS
Type d'actif	Automobile
Marque / Modèle / Année	MAZDA CX-5 GX 2020
NIV	JM3KFBBLXL0771345
Odomètre	100198 km
Nombre de clés	2
Accessoires	4 pneus 4 saisons sur mags dans le coffre

Rapport de dommages

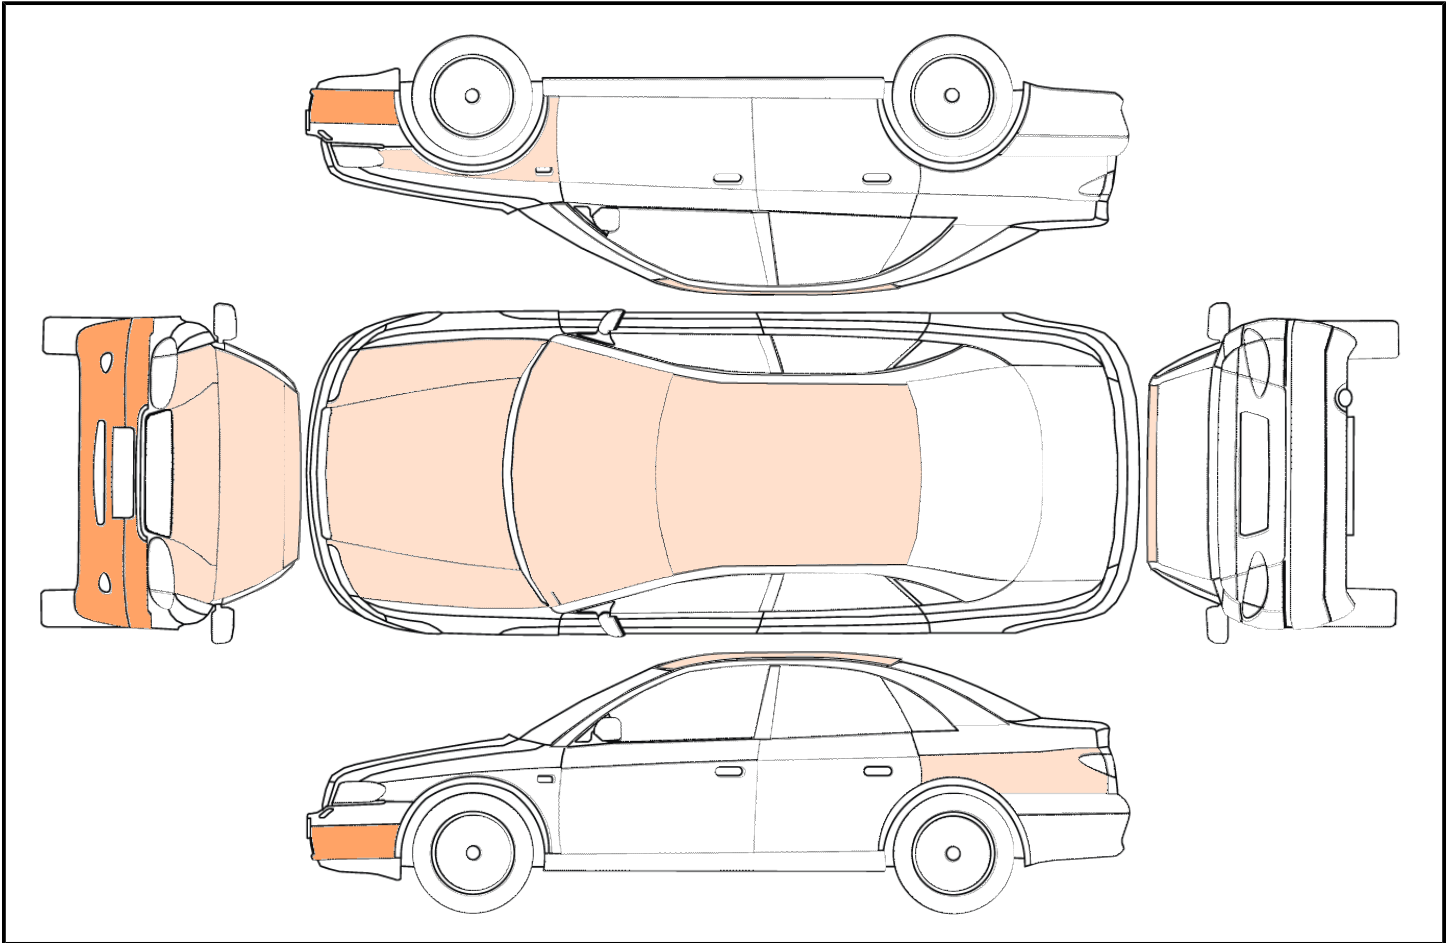
Section	Niveau de dommage	Types de dommage	Détails	Photo
Toît	Mineur	Rouille
