<b>Emplacement</b>	LÉVIS
<b>Type d'actif</b>	Roulotte
<b>Marque / Modèle / Année</b>	FOREST RIVER WILDWOOD DESTINATION 39FDEN 2015
<b>NIV</b>	4X4TWDR2XFM054750
<b>Odomètre</b>	
<b>Nombre de clés</b>	2

**Rapport de dommages**

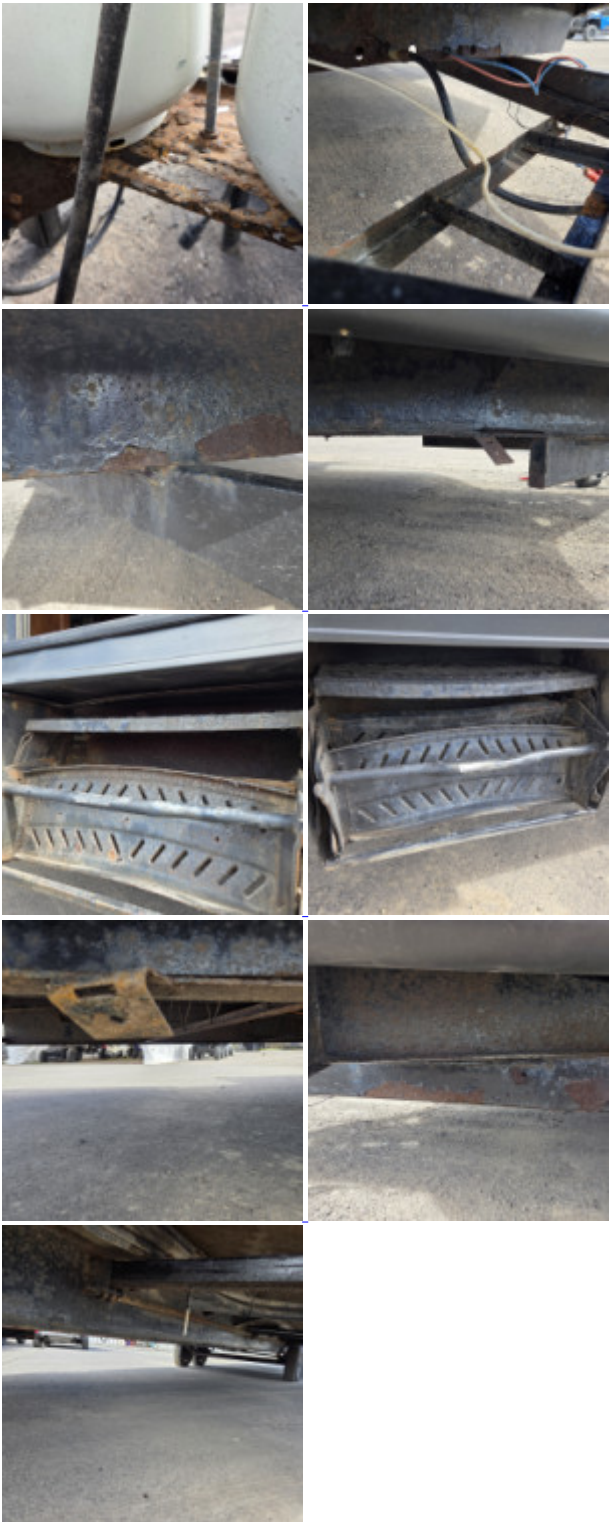
<b>Déclaration</b>	Aucune vérification n'a été effectuée sur les appareils
<b>Condition</b>	multiples petites bosses sur tout le coté droit, Le frame est rouillé au complet, les escaliers sont pris dans la rouille
<b>Restrictions pour être apte à rouler</b>	-
<b>Grosueur de l'attache</b>	2 5/16"
<b>Grandeur (Pieds)</b>	40' 10'
<b>Poids (lbs)</b>	9725
<b>Nombre d'extensions</b>	2
<b>Batteries</b>	Aucune
<b>Bonbonnes propane</b>	2
<b>Hivernisé</b>	Inconnu
<b>Options</b>	Air climatisé, Auvent électrique, Télévision, Radio, Four, Frigidaire, Micro- onde, Congélateur, Cuisinière, Fil de branchement

Section	Niveau de dommage	Types de dommage	Détails	Photo
Attelage	Majeur	Rouille

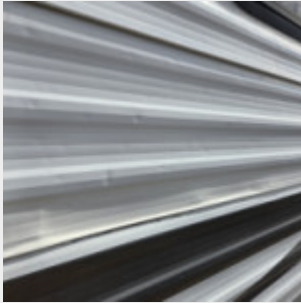
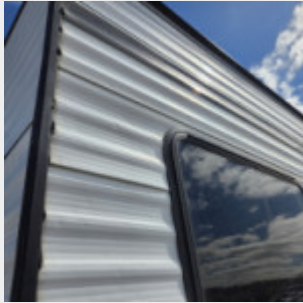
Section	Niveau de dommage	Types de dommage	Détails	Photo
Mur arrière - côté droit	Majeur	Bosse(s)

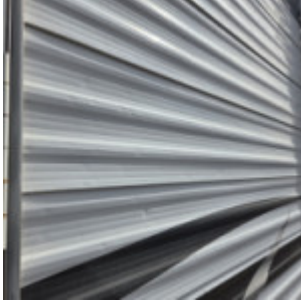
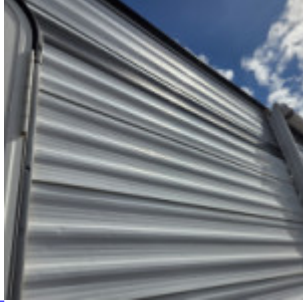
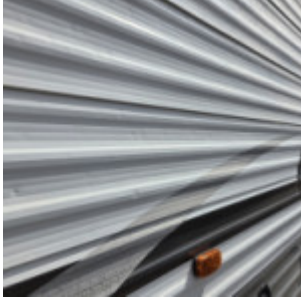
Mur central - côté droit	Majeur	Bosse(s)

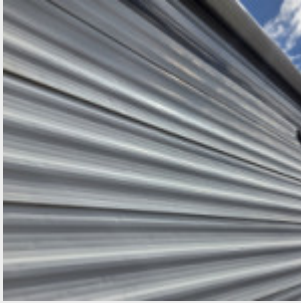
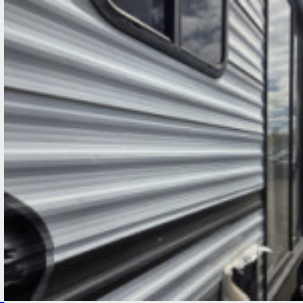
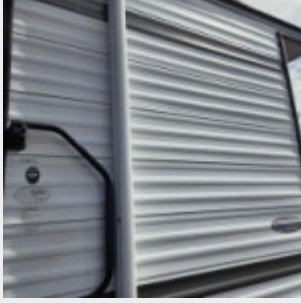
Mur avant - côté droit	Majeur	Bosse(s)
