Emplacement	BOISBRIAND
Type d'actif	Automobile
Marque / Modèle / Année	HYUNDAI KONA PREFERRED 2022
NIV	KM8K2CAB2NU766053
Odomètre	154212 km
Nombre de clés	1

Rapport de dommages

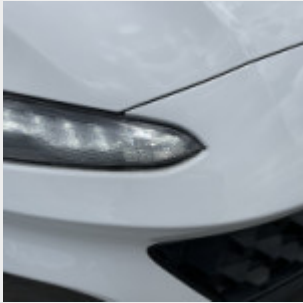
Section	Niveau de dommage	Types de dommage	Détails	Photo
Pare-chocs avant	Modéré	Retouche de peinture

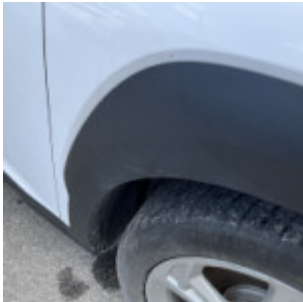
Aile avant droite	Mineur	Égratignure(s)

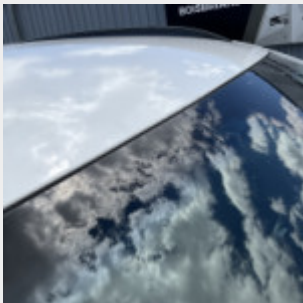
Toît	Mineur	Éclat de peinture, Rouille

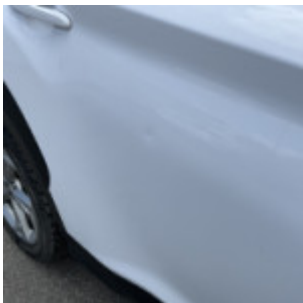
Porte arrière droite (section principale)	Mineur	Bosse(s)
