Emplacement	LÉVIS
Type d'actif	Automobile
Marque / Modèle / Année	MITSUBISHI RVR ES 2022
NIV	JA4AJUAUXNU602926
Odomètre	59946 km
Nombre de clés	2
Accessoires	quatre pneus 4 saison sur mag

Rapport de dommages

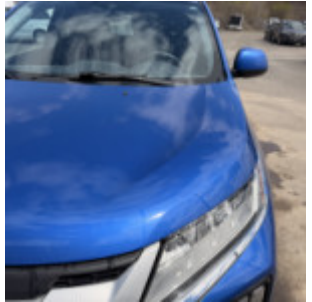
Section	Niveau de dommage	Types de dommage	Détails	Photo
Capot (côté aile gauche)	Mineur	Éclat de peinture, Égratignure(s)

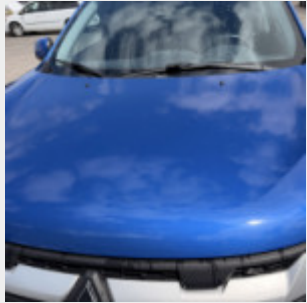
Section	Niveau de dommage	Types de dommage	Détails	Photo
Capot (centre)	Mineur	Éclat de peinture, Égratignure(s)

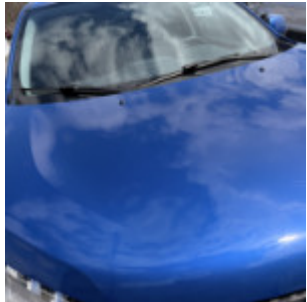
Capot (côté aile droite)	Mineur	Éclat de peinture, Égratignure(s)

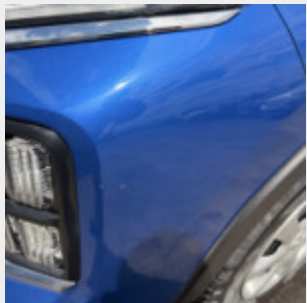
Pare-chocs avant	Mineur	Égratignure(s)

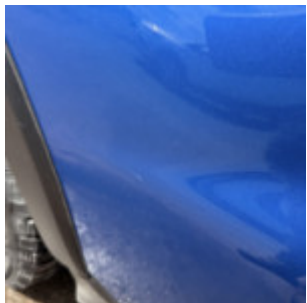
Porte avant gauche (section principale)	Mineur	Égratignure(s)

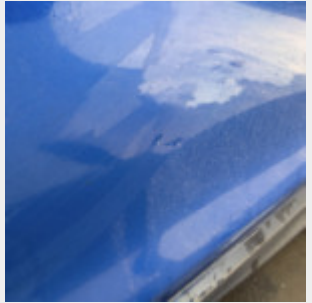
Section	Niveau de dommage	Types de dommage	Détails	Photo
Porte avant droite (section principale)	Modéré	Bosse(s), Égratignure(s)
