| Type d'actif | Remorque utilitaire |
| Marque / Modèle / Année | CARGO EXPRESS KE8414STSV-070 2024 |

Rapport de dommages

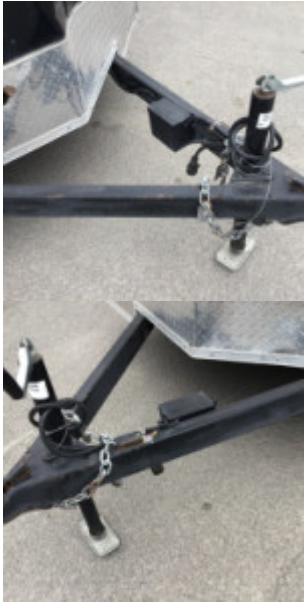
| Section | Niveau de dommage | Types de dommage | Détails | Photo |
|---|---|---|---|--|
| Attelage | Majeur | Usure excessive, Rouille | | |

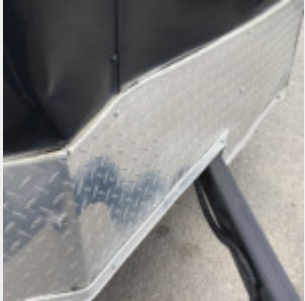
| Section | Niveau de dommage | Types de dommage | Détails | Photo |
|---|---|---|---|--|
| Panneau avant gauche | Majeur | Bosse(s), Égratignure(s) | | |

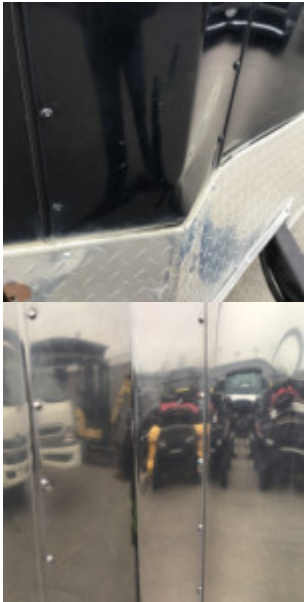
| Section | Niveau de dommage | Types de dommage | Détails | Photo |
|---|---|---|---|--|
| Châssis central avant | Majeur | Bosse(s), Égratignure(s) | | |

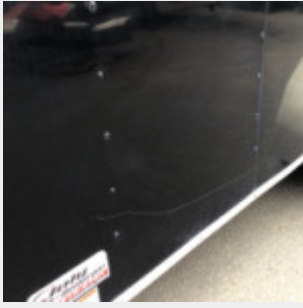
| Section | Niveau de dommage | Types de dommage | Détails | Photo |
|---|---|---|---|---|
| Panneau devant gauche | Majeur | Égratignure(s) | | |

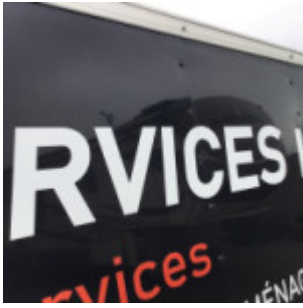
| Section | Niveau de dommage | Types de dommage | Détails | Photo |
|---|---|---|---|---|
| Panneau milieu gauche | Mineur | Égratignure(s) | | |

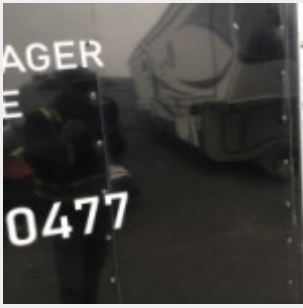
| Section | Niveau de dommage | Types de dommage | Détails | Photo |
|---|---|---|---|---|
| Panneau arrière gauche | Majeur | Égratignure(s) | | |

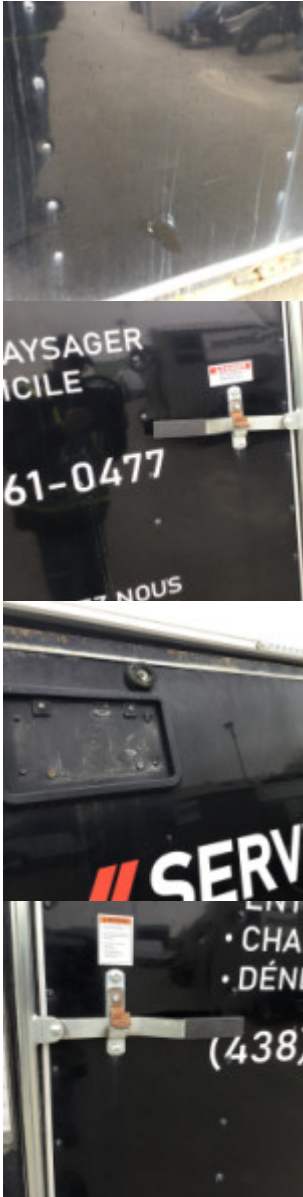
| Section | Niveau de dommage | Types de dommage | Détails | Photo |
|---|---|---|---|---|
| Porte arrière gauche | Majeur | Rouille, Égratignure(s) | | |

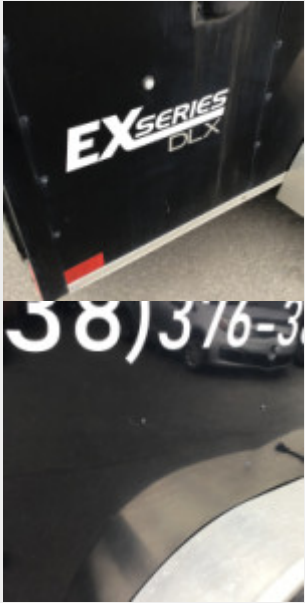
| Section | Niveau de dommage | Types de dommage | Détails | Photo |
|---|---|---|---|--|
| Panneau arrière droite | Majeur | Égratignure(s) | | |

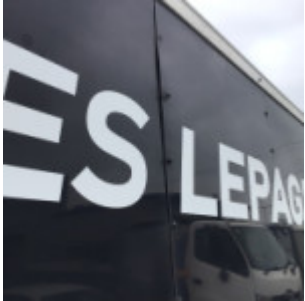
| Section | Niveau de dommage | Types de dommage | Détails | Photo |
|---|---|---|---|--|
| Panneau milieu droite | Majeur | Autre | vice manquant et deviser | |

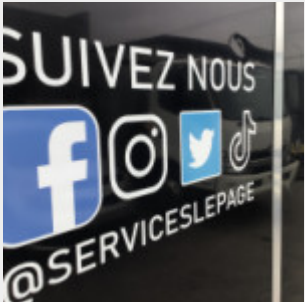
| Section | Niveau de dommage | Types de dommage | Détails | Photo |
|---|---|---|---|--|
| Porte latérale | Modéré | Bosse(s) | | |

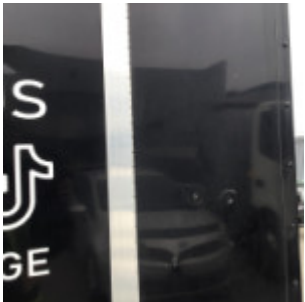
| Section | Niveau de dommage | Types de dommage | Détails | Photo |
|---|---|---|---|--|
| Panneau avant droite | Majeur | Autre, Égratignure(s) | trou vise | |
