Emplacement	BOISBRIAND
Type d'actif	Remorque utilitaire
Marque / Modèle / Année	CARGO EXPRESS KE8414STSV-070 2024
NIV	5JW7E1426RM112903
Odomètre	
Nombre de clés	0

Rapport de dommages

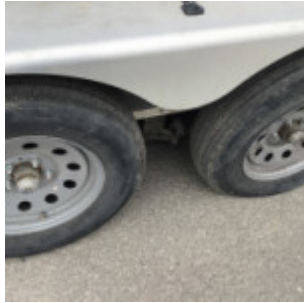
Section	Niveau de dommage	Types de dommage	Détails	Photo
Pneu avant droite	Majeur	Usure excessive, Autre	dégonfles

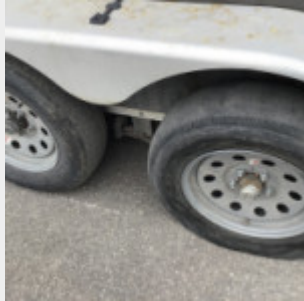
Pneu avant gauche	Majeur	Usure excessive, Autre	dégonfles

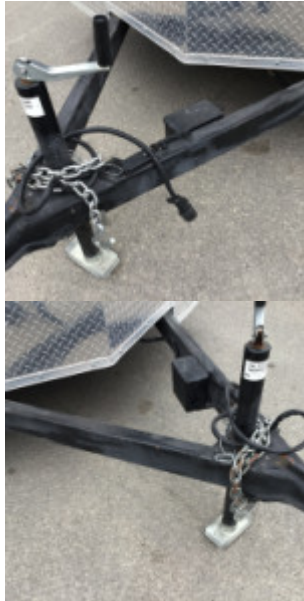
Attelage	Majeur	Usure excessive, Retouche de peinture, Rouille

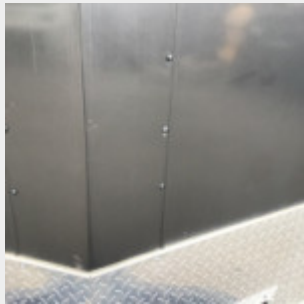
Châssis central avant	Modéré	Égratignure(s)

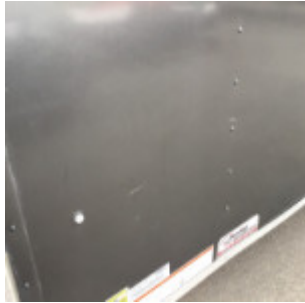
Section	Niveau de dommage	Types de dommage	Détails	Photo
Panneau devant gauche	Majeur	Égratignure(s)

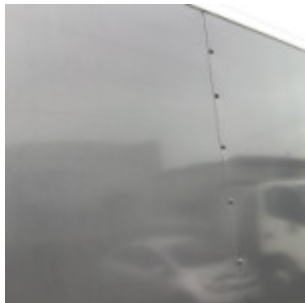
Panneau arrière droite	Modéré	Égratignure(s)

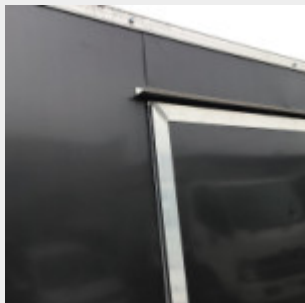
Panneau milieu droite	Modéré	Éclat de peinture, Égratignure(s)
