| <b>Emplacement</b> | LÉVIS |
| <b>Marque / Modèle / Année</b> | ISUZU NRR 2022 |
| <b>NIV</b> | 54DE5W1L2NSR01008 |

**Rapport de dommages**

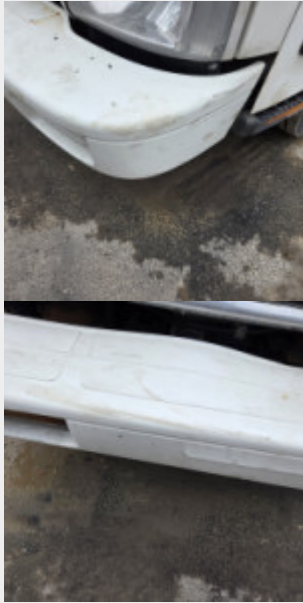
| Section | Niveau de dommage | Types de dommage | Détails | Photo |
|---|---|---|---|--|
| Pare-chocs avant | Modéré | Égratignure(s), Taches | | |

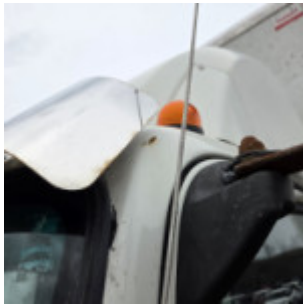
| Section | Niveau de dommage | Types de dommage | Détails | Photo |
|---|---|---|---|--|
| Porte avant gauche | Mineur | Éclat de peinture, Rouille | | |

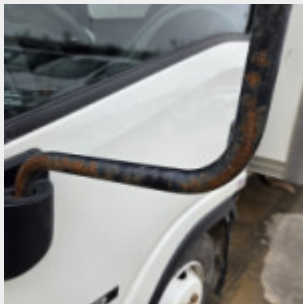
| Section | Niveau de dommage | Types de dommage | Détails | Photo |
|---|---|---|---|--|
| Rétroviseur gauche | Modéré | Rouille | | |

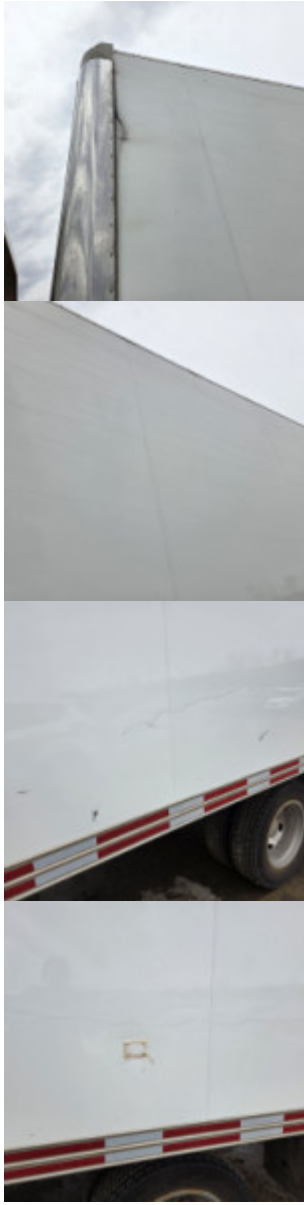
| Section | Niveau de dommage | Types de dommage | Détails | Photo |
|---|---|---|---|--|
| Aile gauche arrière | Modéré | Bosse(s), Éclat de peinture, Égratignure(s) | | |

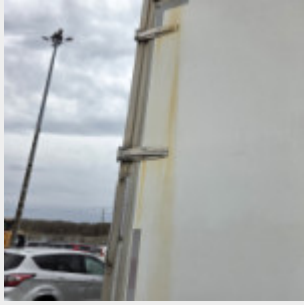
| Section | Niveau de dommage | Types de dommage | Détails | Photo |
|---|---|---|---|--|
| Hayon | Mineur | Égratignure(s), Taches | | |

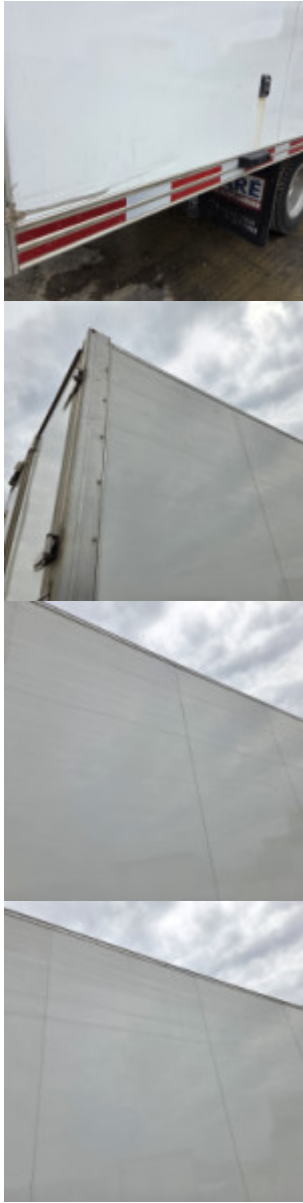
| Section | Niveau de dommage | Types de dommage | Détails | Photo |
|---|---|---|---|---|
| Aile droite arrière | Modéré | Bosse(s), Éclat de peinture, Égratignure(s), Taches | | |
