<b>Emplacement</b>	LÉVIS
<b>Type d'actif</b>	Automobile
<b>Marque / Modèle / Année</b>	CHEVROLET EQUINOX LT 2021
<b>NIV</b>	2GNAXUEV5M6162528
<b>Odomètre</b>	92152 km
<b>Nombre de clés</b>	1

**Rapport de dommages**

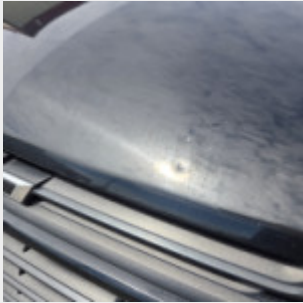
Section	Niveau de dommage	Types de dommage	Détails	Photo
Capot (centre)	Mineur	Bosse(s), Éclat de peinture, Égratignure(s)

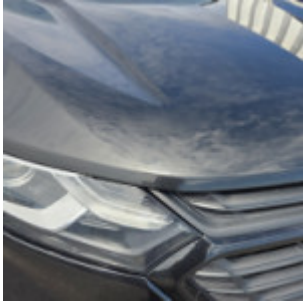
Capot (côté aile droite)	Mineur	Éclat de peinture, Égratignure(s)

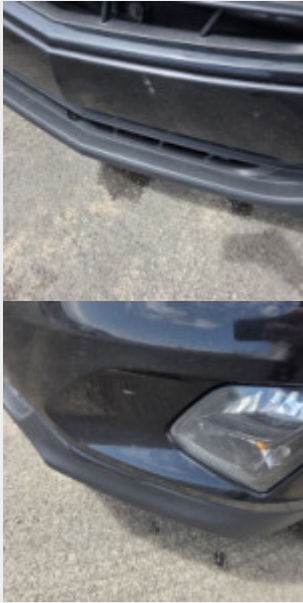
Pare-chocs avant	Mineur	Égratignure(s)

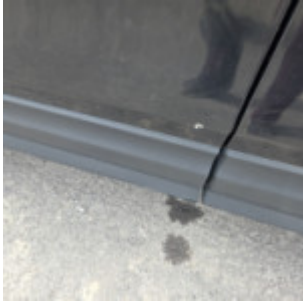
Porte avant gauche (section principale)	Mineur	Égratignure(s)

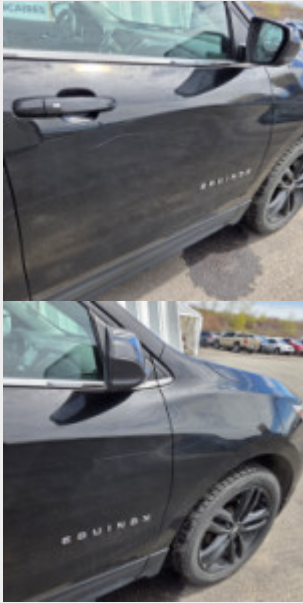
Section	Niveau de dommage	Types de dommage	Détails	Photo
Porte avant droite (section principale)	Modéré	Égratignure(s)

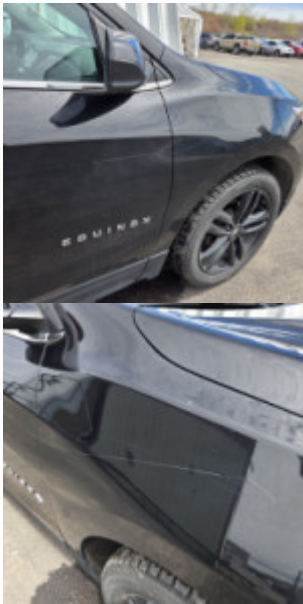
Aile avant droite	Modéré	Retouche de peinture, Égratignure(s)
