<b>Emplacement</b>	LÉVIS
<b>Type d'actif</b>	Automobile
<b>Marque / Modèle / Année</b>	FORD MUSTANG ECOBOOST 2024
<b>NIV</b>	1FA6P8TH9R5145162
<b>Odomètre</b>	20722 km
<b>Nombre de clés</b>	2

**Rapport de dommages**

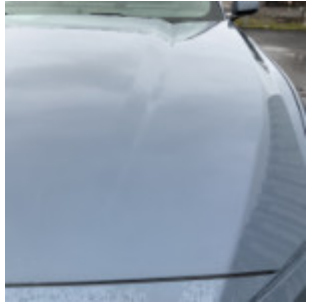
Section	Niveau de dommage	Types de dommage	Détails	Photo
Capot (côté aile gauche)	Mineur	Éclat de peinture, Égratignure(s)

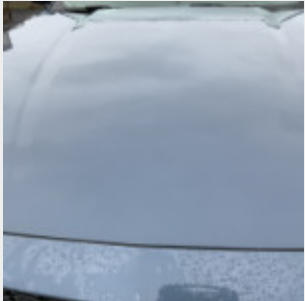
Section	Niveau de dommage	Types de dommage	Détails	Photo
Capot (centre)	Mineur	Éclat de peinture, Égratignure(s)

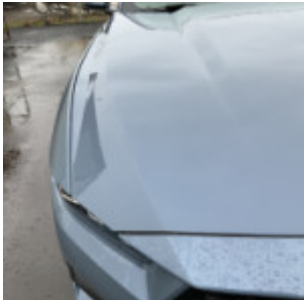
Capot (côté aile droite)	Mineur	Éclat de peinture, Égratignure(s)

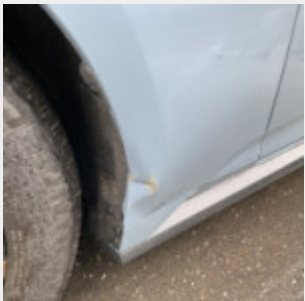
Aile avant gauche	Modéré	Bosse(s), Rouille

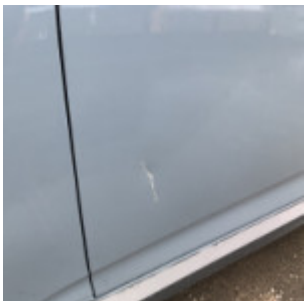
Porte avant gauche (section principale)	Modéré	Bosse(s), Rouille, Égratignure(s)

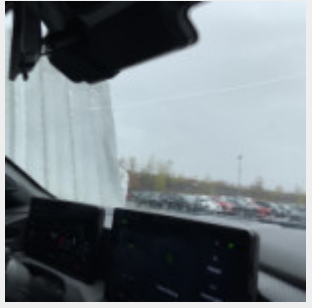
Section	Niveau de dommage	Types de dommage	Détails	Photo
Pare-brise avant	Modéré	Cassure
