| <b>Marque / Modèle / Année</b> | NISSAN ROGUE 2017 |
| <b>NIV</b> | 5N1AT2MT4HC893517 |

**Rapport de dommages**

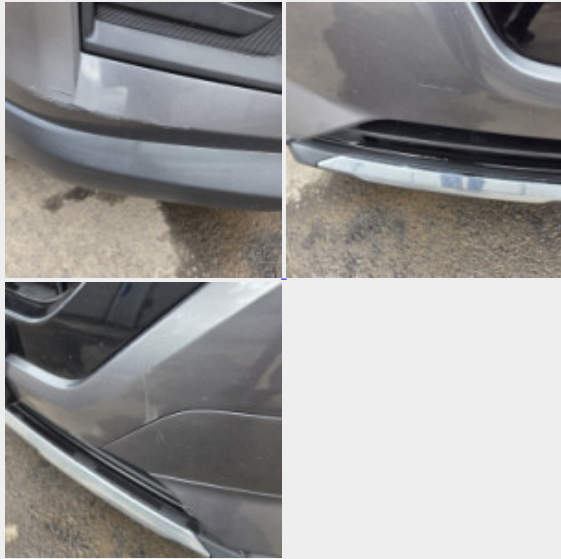
| Section | Niveau de dommage | Types de dommage | Détails | Photo |
|---|---|---|---|--|
| Pare-chocs avant | Modéré | Éclat de peinture, Égratignure(s) | | |
