Emplacement	BOISBRIAND
Type d'actif	Automobile
Marque / Modèle / Année	BMW 430I XDRIVE CONVERTIBLE 2019
NIV	WBA4Z3C58KEN89639
Odomètre	92066 km
Nombre de clés	1

Rapport de dommages

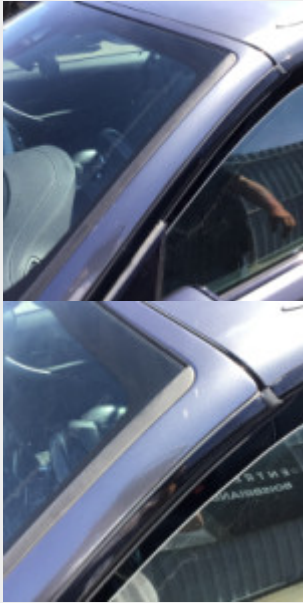
Section	Niveau de dommage	Types de dommage	Détails	Photo
Haut des portes - côté gauche	Majeur	Égratignure(s)

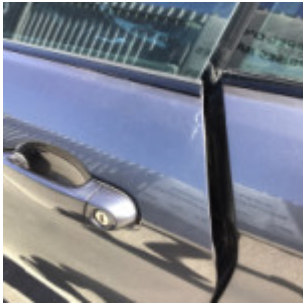
Porte avant gauche (section principale)	Majeur	Égratignure(s)

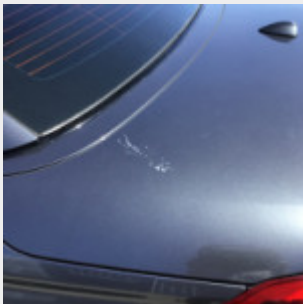
Valise	Majeur	Égratignure(s)

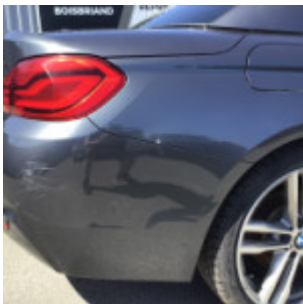
Pare-chocs arrière	Majeur	Égratignure(s)

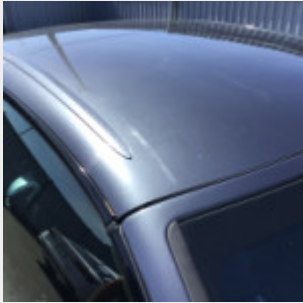
Section	Niveau de dommage	Types de dommage	Détails	Photo
Toit	Modéré	Éclat de peinture

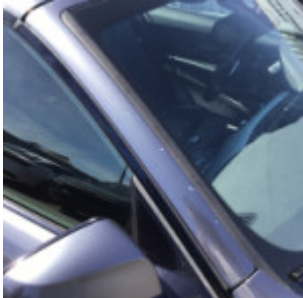
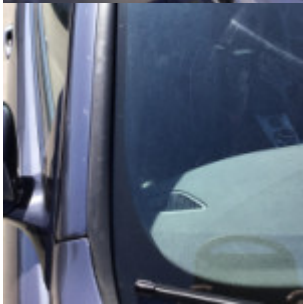
Haut de portes - côté droit	Majeur	Égratignure(s)

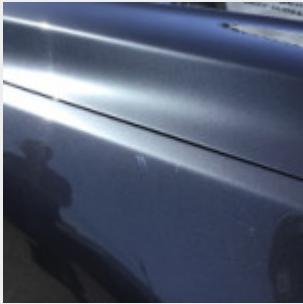
Aile avant droite	Modéré	Égratignure(s)
