Emplacement	BOISBRIAND
Type d'actif	Automobile
Marque / Modèle / Année	BMW 328I XDRIVE 2013
NIV	WBA3B3C53DJ969675
Odomètre	138932 km
Nombre de clés	1

Rapport de dommages

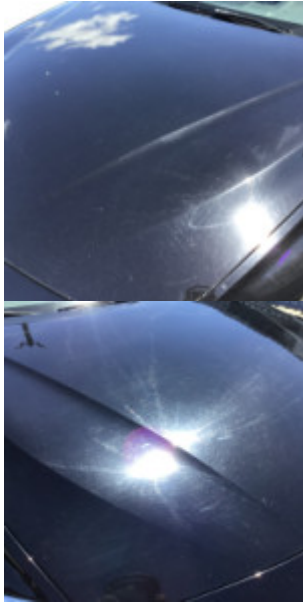
Section	Niveau de dommage	Types de dommage	Détails	Photo
Capot (centre)	Majeur	Éclat de peinture, Égratignure(s)

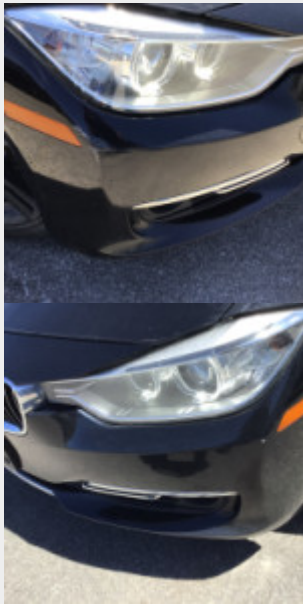
Pare-chocs avant	Majeur	Éclat de peinture, Égratignure(s)

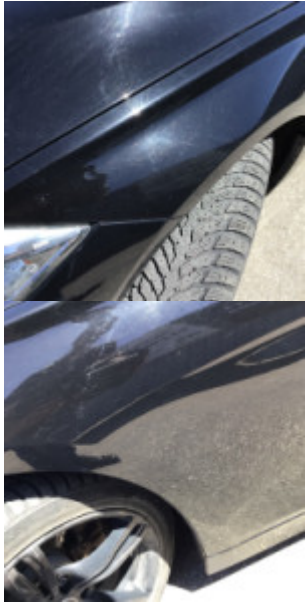
Section	Niveau de dommage	Types de dommage	Détails	Photo
Aile avant gauche	Majeur	Éclat de peinture

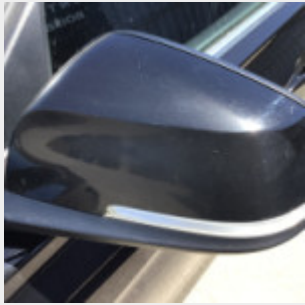
Rétroviseur gauche	Modéré	Éclat de peinture

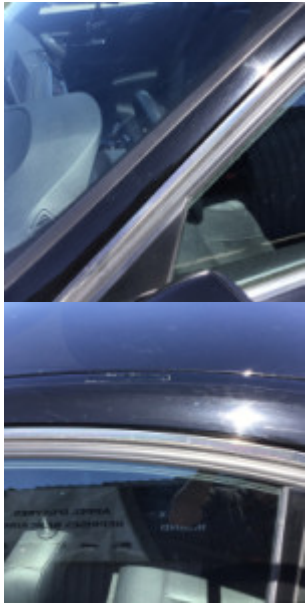
Haut des portes - côté gauche	Majeur	Éclat de peinture, Égratignure(s)

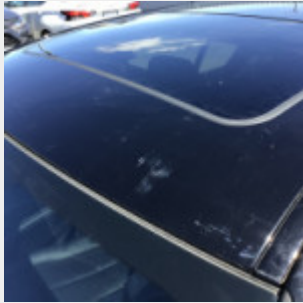
Section	Niveau de dommage	Types de dommage	Détails	Photo
Toît	Majeur	Éclat de peinture, Égratignure(s)

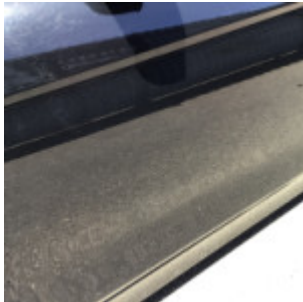
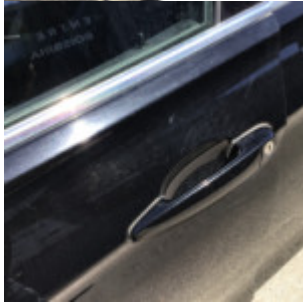
Porte avant gauche (section principale)	Majeur	Éclat de peinture, Égratignure(s)

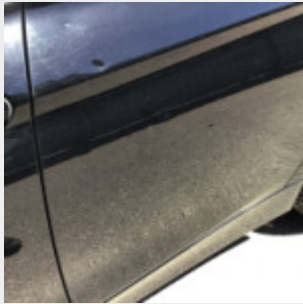
Porte arrière gauche (section principale)	Majeur	Bosse(s), Éclat de peinture, Égratignure(s)

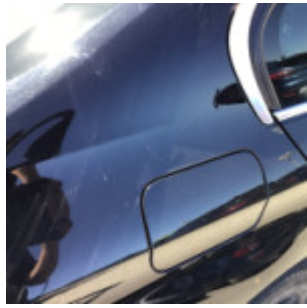
Section	Niveau de dommage	Types de dommage	Détails	Photo
Aile arrière droite	Modéré	Égratignure(s)

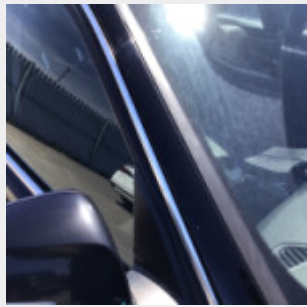
Haut de portes - côté droit	Majeur	Éclat de peinture

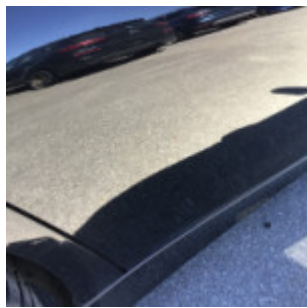
Porte arrière droite (section principale)	Mineur	Égratignure(s)

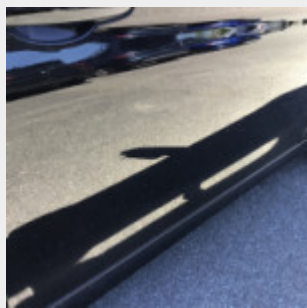
Porte avant droite (section principale)	Majeur	Éclat de peinture
