Emplacement BOISBRIAND
Type d'actif Automobile
Marque / Modèle / Année MITSUBISHI OUTLANDER ES 2019
NIV JA4AZ2A36KZ606216
Odomètre 143270 km
Nombre de clés 2

Rapport de dommages

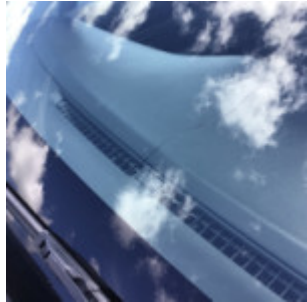
Section	Niveau de dommage	Types de dommage	Détails	Photo
Pare-brise avant	Majeur	Bris, Besoin d'un remplacement

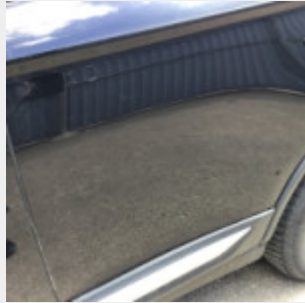
Section	Niveau de dommage	Types de dommage	Détails	Photo
Porte arrière gauche (section principale)	Majeur	Éclat de peinture, Égratignure(s)

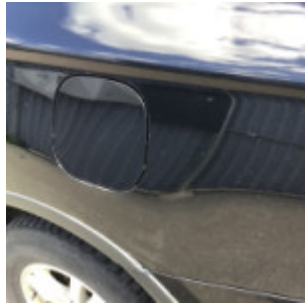
Aile arrière gauche	Majeur	Égratignure(s)

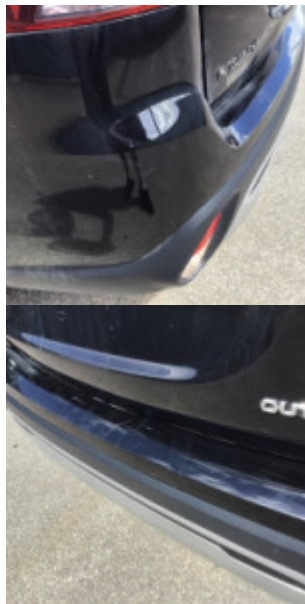
Arrière	Majeur	Bosse(s)		 
Pare-chocs arrière	Majeur	Égratignure(s)

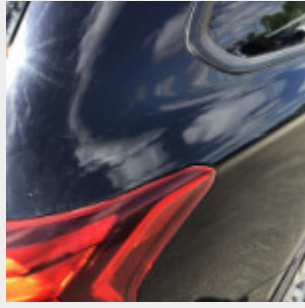
Section	Niveau de dommage	Types de dommage	Détails	Photo
Aile arrière droite	Majeur	Éclat de peinture, Égratignure(s)

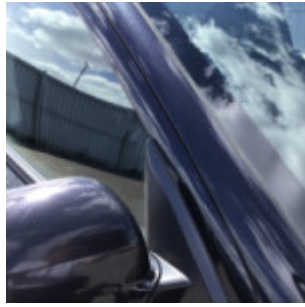
Haut de portes - côté droit	Majeur	Éclat de peinture
