Emplacement BOISBRIAND
Type d'actif Automobile
Marque / Modèle / Année HYUNDAI VENUE ESSENTIAL 2022
NIV KMHRB8A32NU160658
Odomètre 21300 km
Nombre de clés 1

Rapport de dommages

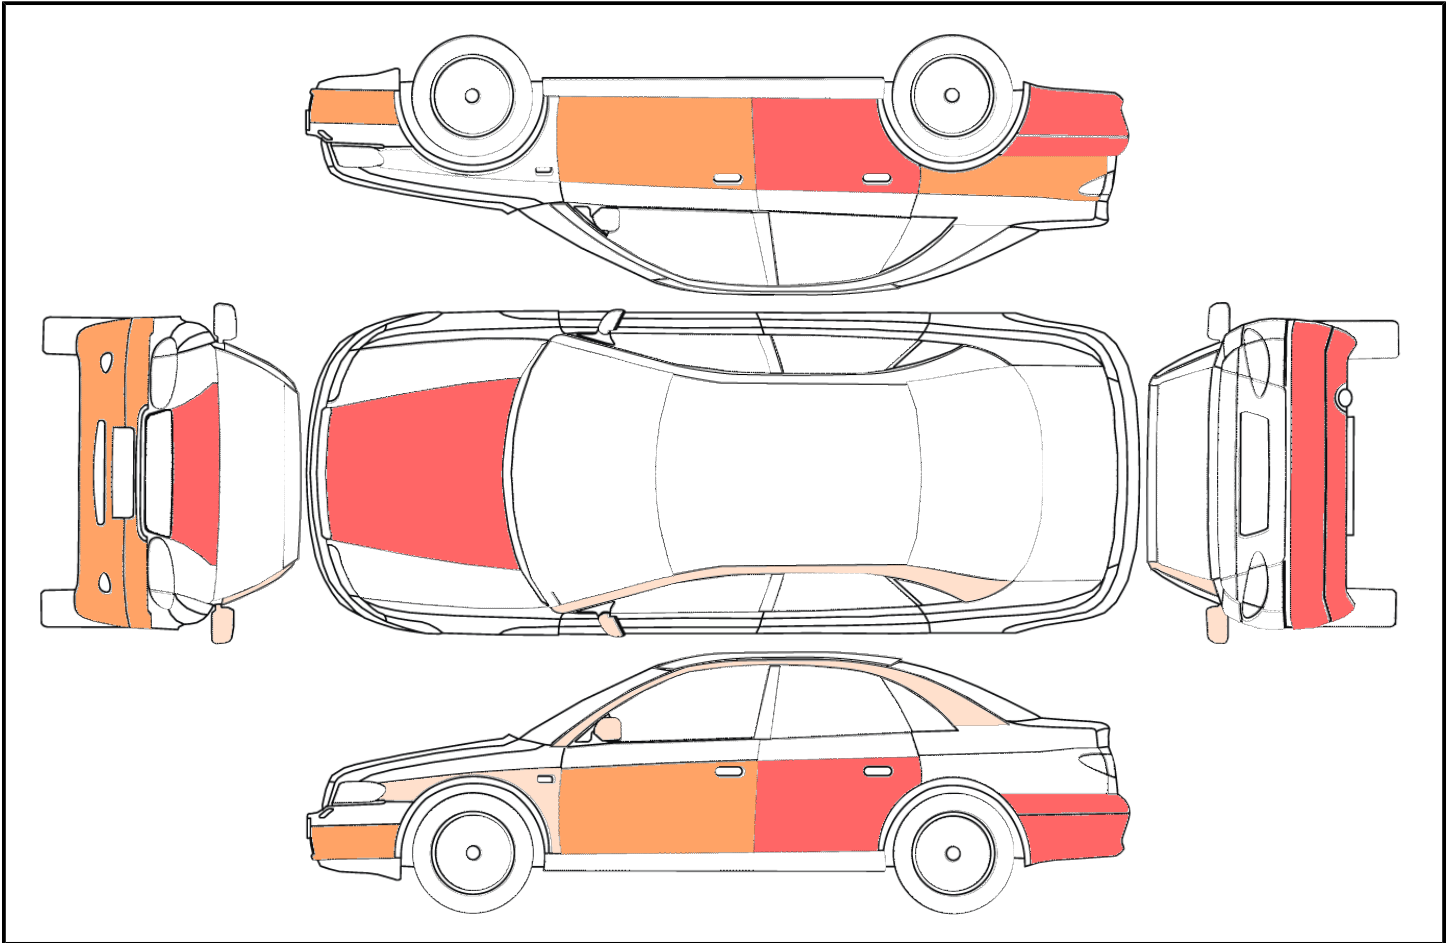
Section	Niveau de dommage	Types de dommage	Détails	Photo
Capot (centre)	Majeur	Éclat de peinture		 
Pare-chocs avant	Modéré	Éclat de peinture		 
Aile avant gauche	Mineur	Éclat de peinture

Section	Niveau de dommage	Types de dommage	Détails	Photo
Rétroviseur gauche	Mineur	Éclat de peinture, Égratignure(s)		 
Haut des portes - côté gauche	Mineur	Éclat de peinture, Égratignure(s)		 
Porte avant gauche (section principale)	Modéré	Éclat de peinture		 
Porte arrière gauche (section principale)	Majeur	Éclat de peinture, Égratignure(s)

Section	Niveau de dommage	Types de dommage	Détails	Photo
Pare-chocs arrière	Majeur	Éclat de peinture, Égratignure(s)		 
Aile arrière droite	Modéré	Éclat de peinture		 
Porte arrière droite (section principale)	Majeur	Égratignure(s)		 
Porte avant droite (section principale)	Modéré	Éclat de peinture, Égratignure(s)
