Emplacement BOISBRIAND
Type d'actif Automobile
Marque / Modèle / Année HYUNDAI SANTA FE SPORT LIMITED 2018
NIV 5XYZUDLA3JG532653
Odomètre 165061 km
Nombre de clés 1

Rapport de dommages

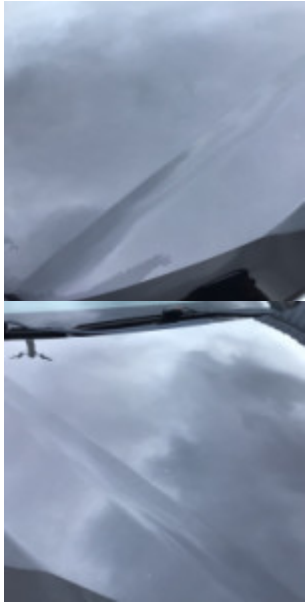
Section	Niveau de dommage	Types de dommage	Détails	Photo
Capot (centre)	Majeur	Éclat de peinture

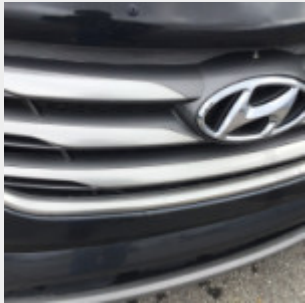
Grille avant	Majeur	Égratignure(s)

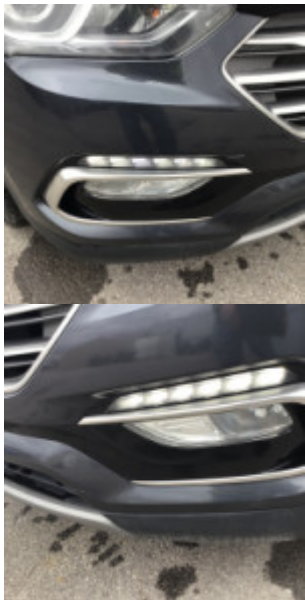
Pare-chocs avant	Modéré	Éclat de peinture

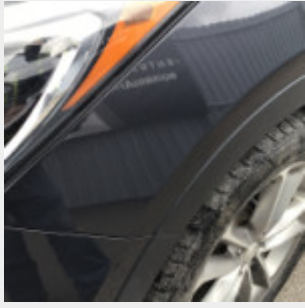
Section	Niveau de dommage	Types de dommage	Détails	Photo
Aile avant gauche	Modéré	Éclat de peinture

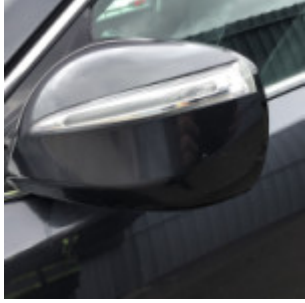
Rétroviseur gauche	Majeur	Égratignure(s)

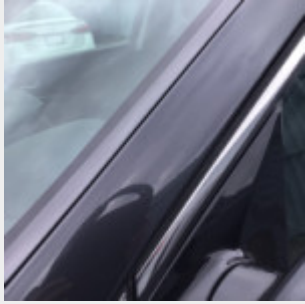
Haut des portes - côté gauche	Majeur	Éclat de peinture

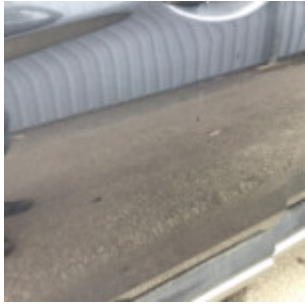
Porte avant gauche (section principale)	Majeur	Égratignure(s)

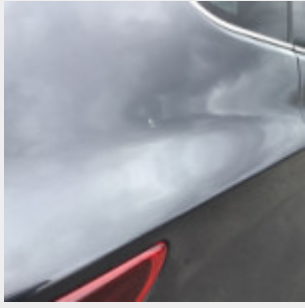
Section	Niveau de dommage	Types de dommage	Détails	Photo
Aile arrière droite	Majeur	Éclat de peinture

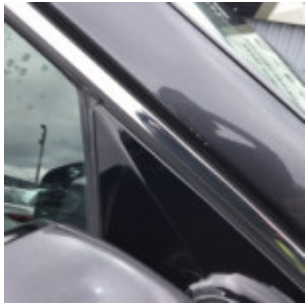
Haut de portes - côté droit	Majeur	Éclat de peinture

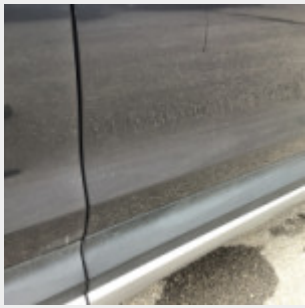
Porte avant droite (section principale)	Majeur	Éclat de peinture

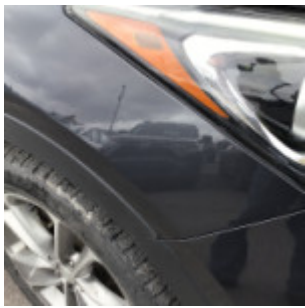
Aile avant droite	Majeur	Éclat de peinture
