Emplacement	LÉVIS
Type d'actif	Automobile
Marque / Modèle / Année	NISSAN QASHQAI S 2018
NIV	JN1BJ1CP8JW182424
Odomètre	96101 km
Nombre de clés	2

Rapport de dommages

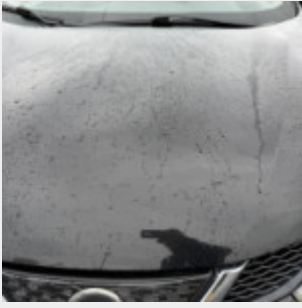
Section	Niveau de dommage	Types de dommage	Détails	Photo
Capot (centre)	Mineur	Éclat de peinture, Égratignure(s)

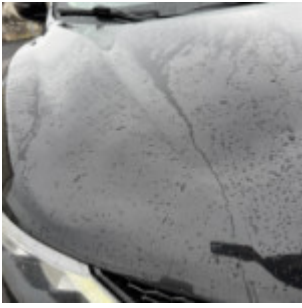
Capot (côté aile droite)	Mineur	Éclat de peinture, Égratignure(s)

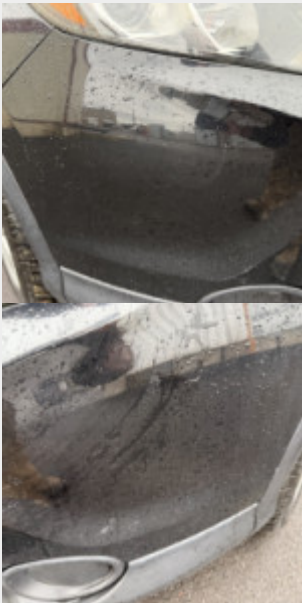
Pare-chocs avant	Mineur	Éclat de peinture, Égratignure(s)

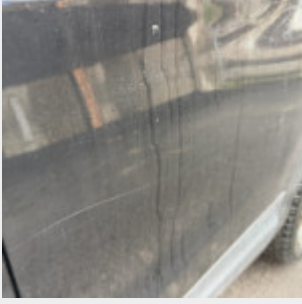
Section	Niveau de dommage	Types de dommage	Détails	Photo
Porte arrière gauche (section principale)	Mineur	Éclat de peinture, Égratignure(s)

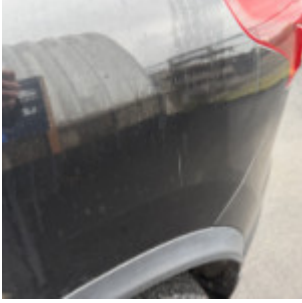
Aile arrière gauche	Mineur	Éclat de peinture, Égratignure(s)

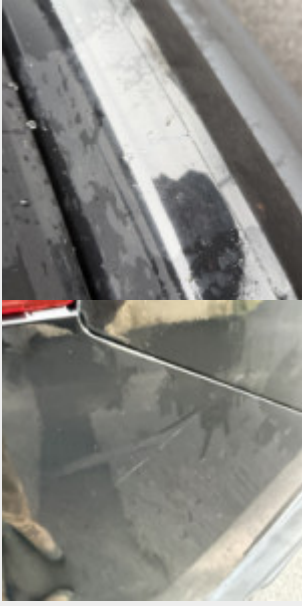
Pare-chocs arrière	Mineur	Égratignure(s)

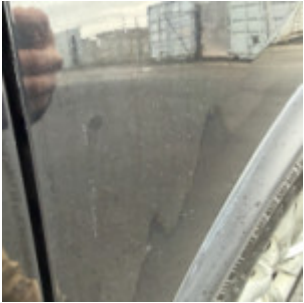
Section	Niveau de dommage	Types de dommage	Détails	Photo
Aile avant droite	Mineur	Éclat de peinture, Égratignure(s)

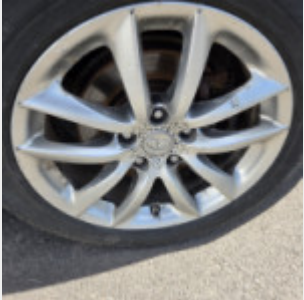
Jante avant gauche	Majeur	Bris

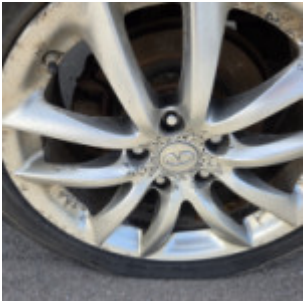
Jante avant droite	Majeur	Bris

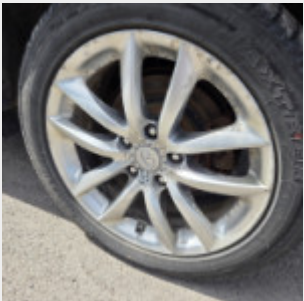
Jante arrière droite	Majeur	Bris
